**Gewässerpflege- und -entwicklungsplan (GPEP)  
für die Queich  
im Landkreis Südliche Weinstraße  
Spezieller Teil**

## **Spezieller Teil**

**Mai 2023**

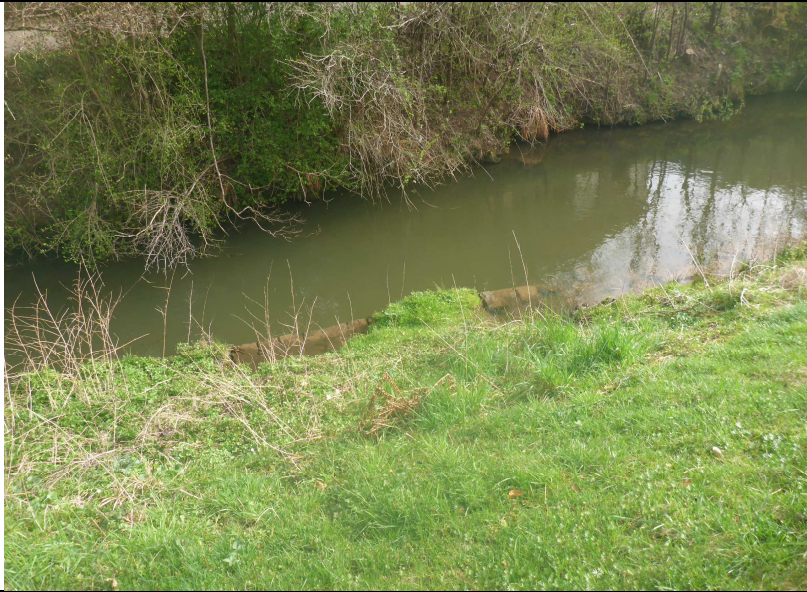
<p><u>Foto 1 am 13.04.2022 (bachabwärts)</u></p> <p><u>Bestand:</u> Rechtsseitiger Blocksteinverbau und gemähte Böschung zwischen der Brücke Mühlstraße und der Obermühle.</p> <p><u>Maßnahmen:</u> Entfernung des bereits erodierten Uferverbaus (UU). Keine Mahd bis zur Uferlinie (PM). Pflanzung von Ufergehölzen (Erlen) oder Zulassen der Sukzession mit Gehölzen (EP) bzw. Hochstauden im unteren Böschungsbereich.</p>
 	<p><u>Foto 2 am 13.04.2022 (bachabwärts)</u></p> <p><u>Bestand</u> Wehranlage der Obermühle. Unterhalb des Wehrs befindet sich ein etwa 1,6 m hoher Absturz, der die Längsdurchgängigkeit unterbindet.</p> <p><u>Maßnahme:</u> Herstellung der Längsdurchgängigkeit gemäß der Studie von LAUB &amp; IPR (2011).</p>
 	<p><u>Foto 3 am 13.04.2022 (bachaufwärts)</u></p> <p><u>Bestand</u> Lagerplatz rechtsseitig unterhalb der Brücke Hauptstraße. Die Ablagerungen befinden sich nahe der Böschungsoberkante des Bachs bzw. bedecken die gesamte Böschung.</p> <p><u>Maßnahmen:</u> Entfernung des Lagerplatzes (SN) und Einrichtung eines etwa 5 m breiten Gewässerrandstreifens (SG) inklusive Erlenpflanzung (EP) zur Stabilisierung des Ufers (alternativ: Ingenieurbiologische Ufersicherung, z. B. mittels Weidenspreitlage).</p>

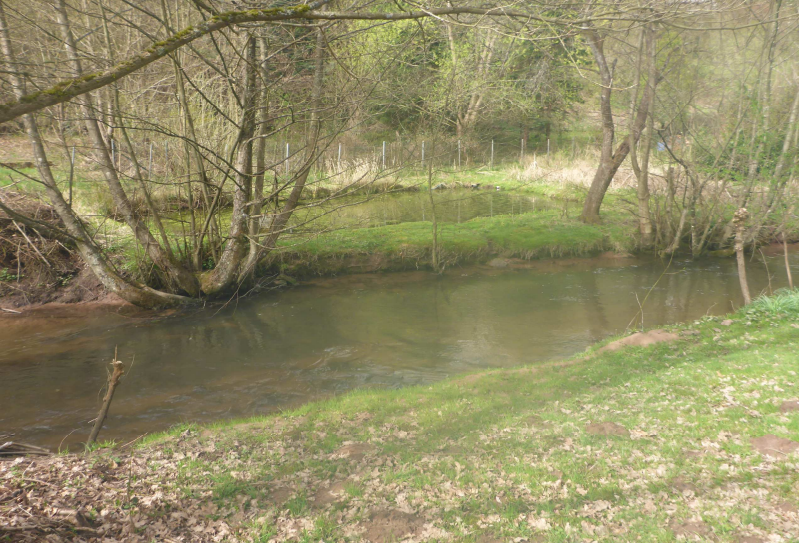
<p><u>Foto 4 am 13.04.2022</u> (bachaufwärts)</p> <p><u>Bestand</u> Gewässernahe Teichanlage auf der rechten Bachseite etwa 100 m unterhalb der Brücke „Am Schwellborn“.</p> <p><u>Maßnahme:</u> Überprüfung des Wasserrechts hinsichtlich einer eventuellen Wasserentnahme und Wiedereinleitung (SW 3).</p>

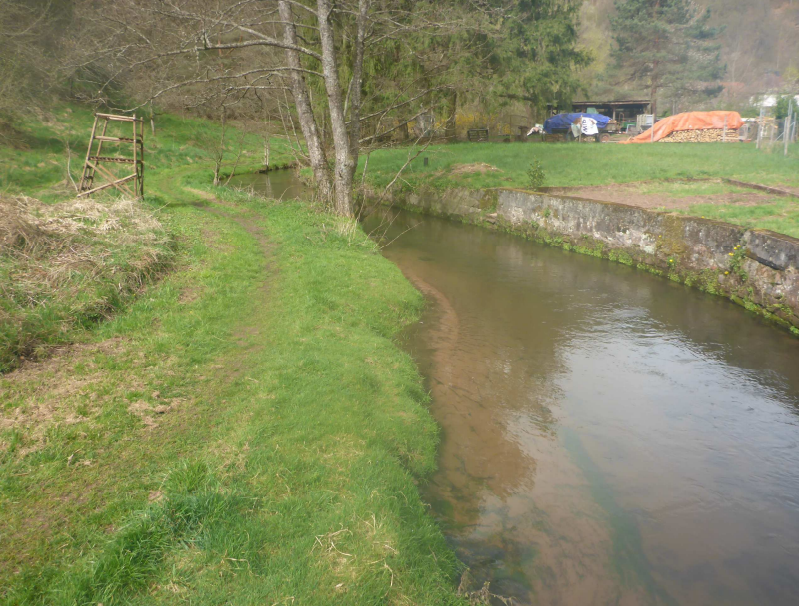
<p><u>Foto 5 am 13.04.2022</u> (bachaufwärts)</p> <p><u>Bestand</u> Grasweg rechts entlang der Queich. Schmalere Uferstreifen, der regelmäßig gemäht wird und einen lückigen Ufergehölzsaum aufweist. Strukturell defizitär ist zudem die Ufermauer.</p> <p><u>Maßnahmen:</u> Verlegung des Wegs (SV) an den Rand des einzurichtenden 3-5 m breiten Gewässerrandstreifens (SG). Pflanzung von Ufergehölzen (EP). Entfernung oder Ersatz der Uferbefestigung durch eine ingenieurblogische Bauweise (UU).</p>

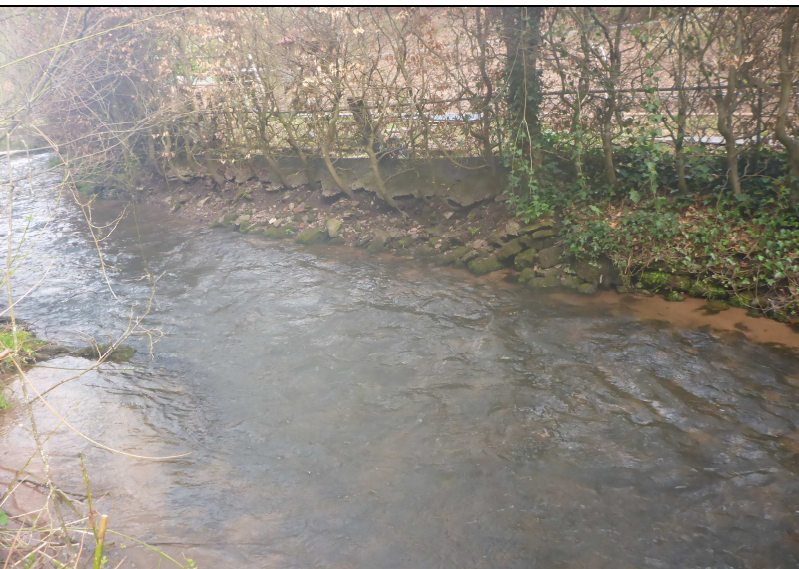
<p><u>Foto 6 am 13.04.2022</u> (bachaufwärts)</p> <p><u>Bestand</u> Linksseitige bereits deutlich hinterspülte und erodierte Uferbefestigung entlang des Gartengeländes im Zwickel oberhalb der Bahnunterquerung.</p> <p><u>Maßnahme:</u> Entfernung oder, bei Bedarf, Ersatz der Uferbefestigung durch eine ingenieurblogische Bauweise (z. B. Weidenspreitlage mit Erlenpflanzung) (UU).</p>

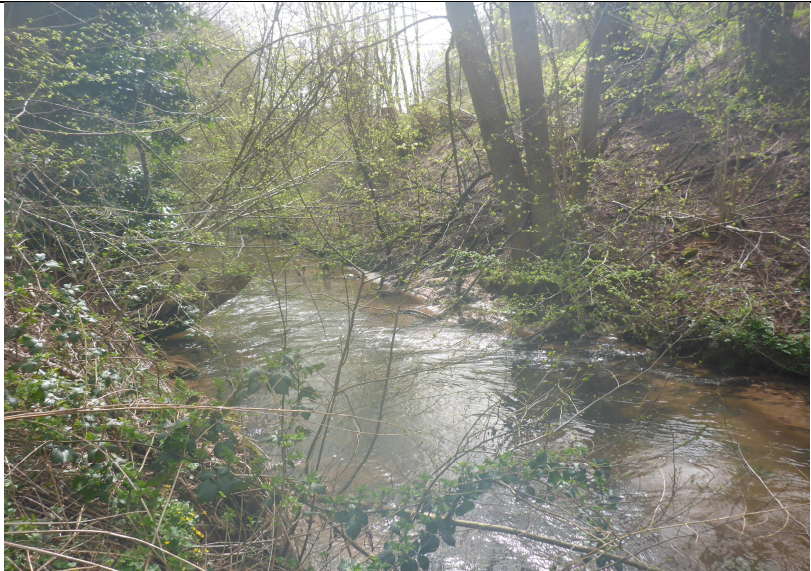
<p><u>Foto 9 am 13.04.2022</u> (bachabwärts)</p> <p><u>Bestand</u> Queichabschnitt unterhalb der Tisch- und Stuhlfabrik. Die Böschungen sind durchgehend mit Gehölzen bestanden. Ufer- und Sohlenstrukturen sind ansatzweise vorhanden (u. a. Uferbuchten, Totholz, Prallbäume, Sandbänke).</p> <p><u>Maßnahme:</u> Verzicht auf Gewässerunterhaltung (Entfernung von Gehölzen/Totholz, Verklausungen) nur zur Gefahrenabwehr.</p>

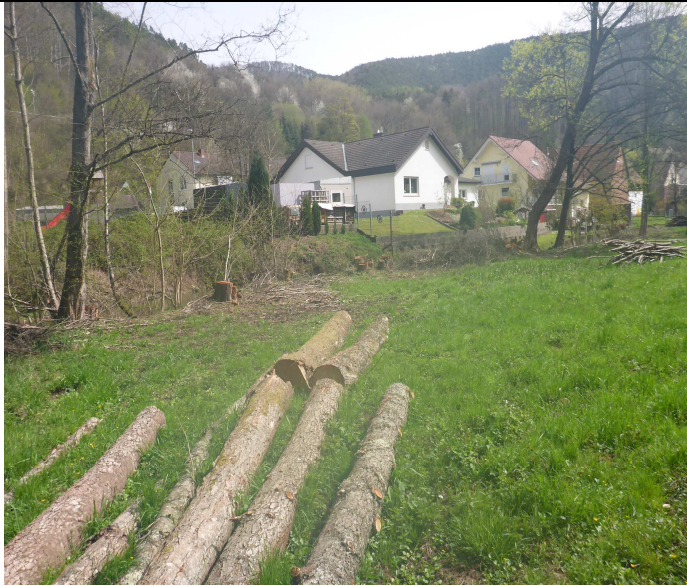
<p><u>Foto 1 am 13.04.2022</u> (bachabwärts)</p> <p><u>Bestand:</u> Am Ortseingang Sarnstall wurden rechtsseitig entlang der Queich fast durchgehend Ufergehölze (Erlen) entfernt.</p> <p><u>Maßnahmen:</u> Überprüfung der Rechtmäßigkeit der Entfernung bzw. des Rückschnitts der Ufergehölze (Erlen) sowie Klärung der Zuständigkeit und des Verursachers (SW 1). Einrichtung von Gewässerrandstreifen (SG). Pflanzung von Ufergehölzen (Erlen) in bestehende Gehölzlücken entlang der Mittelwasserlinie (EP).</p>
 	<p><u>Foto 2 am 13.04.2022</u> (bachabwärts)</p> <p><u>Bestand</u> Linkseitiger Verbau der Uferböschung und Mahd des Grünstreifens bis zur Uferlinie entlang der Hausgärten. Die Mahd wird augenscheinlich derzeit von den Anwohnern durchgeführt. Im Vordergrund: Entfernte Ufergehölze (siehe auch Foto 1).</p> <p><u>Maßnahmen:</u> Klärung der Grundstücksverhältnisse und der Zulässigkeit des intensiven Mähens (SW 1). Die Mahd bis unmittelbar an die Uferlinie sollte unterbleiben.</p>

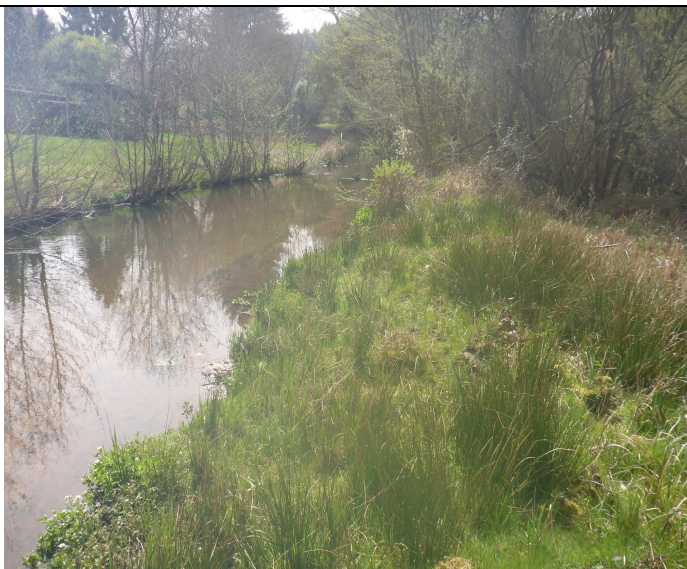
<p><u>Foto 3 am 13.04.2022</u> (bachabwärts)</p> <p><u>Bestand</u> Binsen- und seggenreiches Feuchtgrünland auf der rechten Bachseite unmittelbar an die Queich angrenzend. Linksseitig fehlender Gewässerrandstreifen und Rückschnitt aufkommender Erlen.</p> <p><u>Maßnahmen:</u> Biotopschutzmaßnahme (SB). Die binsen- und seggenreiche Feuchtwiese sollte als Biotop gemäß § 30 BNatSchG ausgewiesen werden. Kein Rückschnitt aufkommender Erlen und Einrichtung eines etwa 5 m breiten Gewässerrandstreifens (SG).</p>

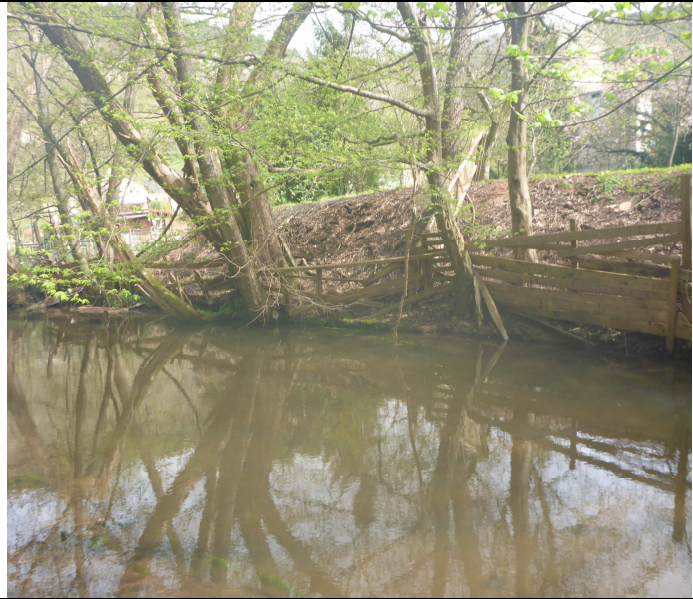
<p><u>Foto 4 am 13.04.2022</u> (bachaufwärts)</p> <p><u>Bestand</u> Funktionsloser Lattenverschlag als Böschungssicherung im Bereich einer Auffüllung sowie Ablagerungen.</p> <p><u>Maßnahme:</u> Entfernung des Uferverbaus und der Ablagerungen (UU 2), bei Bedarf Ersatz durch ingenieurbioologische Bauweisen (Weidenspreitlage, Erlenpflanzung entlang der Mittelwasserlinie).</p>

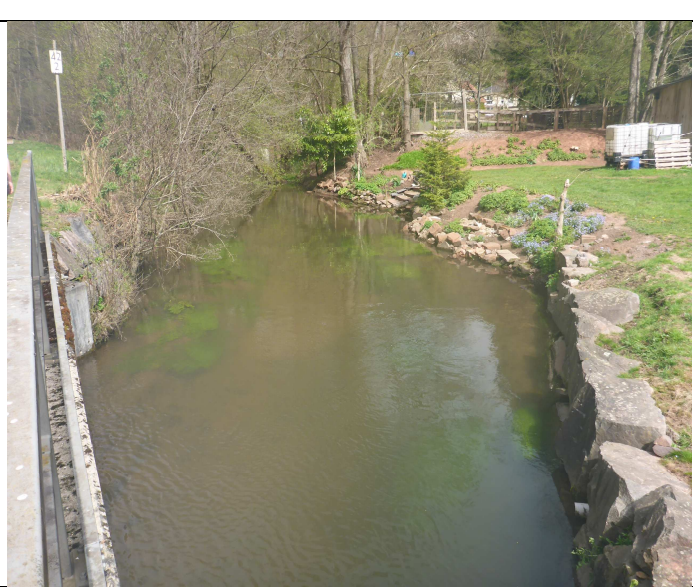
<p><u>Foto 5 am 13.04.2022</u> (bachaufwärts)</p> <p><u>Bestand</u> Linksseitiger Uferverbau sowie Pflanzung von standortfremden Gehölzen und Stauden bis zur Uferlinie oberhalb des Geländes der Firma Buchmann.</p> <p><u>Maßnahmen:</u> Überprüfung der Grundstücksverhältnisse entlang der Bachparzelle (SW 1). Kein Verbau und keine Gartennutzung bis zur Uferlinie (UU 2). Einrichtung eines etwa 3 m breiten Gewässerrandstreifens, falls kein Privateigentum. Pflanzung von Ufergehölzen (EP).</p>

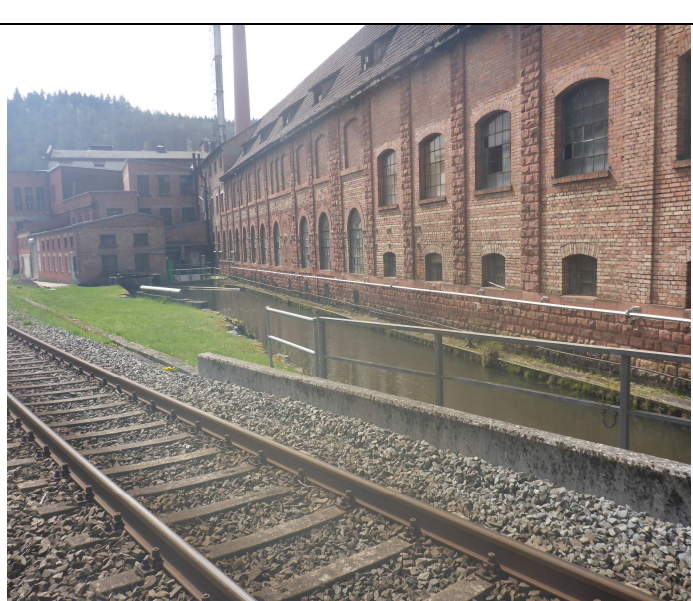
<p><u>Foto 6 am 13.04.2022</u> (bachaufwärts)</p> <p><u>Bestand</u> Kanalisierter Queichabschnitt im Gelände der Firma Buchmann. Im Hintergrund des Fotos der Eingang zur Verdolung, die ein Wanderungshindernis für die aquatische, amphibische und terrestrische Fauna darstellt.</p> <p><u>Maßnahme:</u> Herstellung der Längsdurchgängigkeit gemäß der Studie von LAUB &amp; IPR (2011). Alternativ wird die Herstellung eines Umgehungsgerinnes oder, aber kaum realisierbar, der Einbau eines Schlitzpasses vorgeschlagen (UQ).</p>

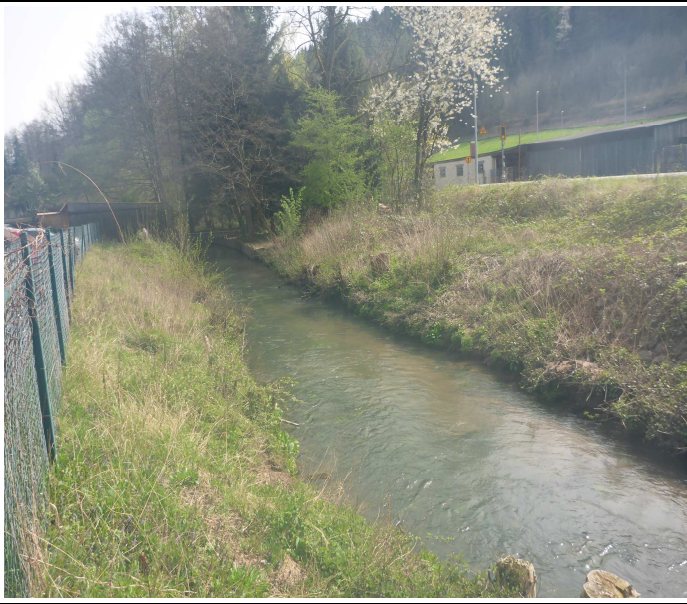
<p><u>Foto 1 am 13.04.2022</u> (bachabwärts)</p> <p><u>Bestand:</u> Trapezprofil der Queich im Gewerbegebiet Sarnstall unterhalb der Querung der Bahnlinie. Auf beiden Böschungen werden ältere Bäume und aufkommende Gehölze entfernt.</p> <p><u>Maßnahmen:</u> Zulassen der Gehölzsukzession entlang der Uferlinie; wenn keine Eigenentwicklung erfolgt Pflanzung von Erlen im Mittelwasserbereich. Falls hydraulisch erforderlich Gehölzpflege durch maßvollen Rückschnitt der Gehölze und Mahd der oberen Bachböschung (PM).</p>

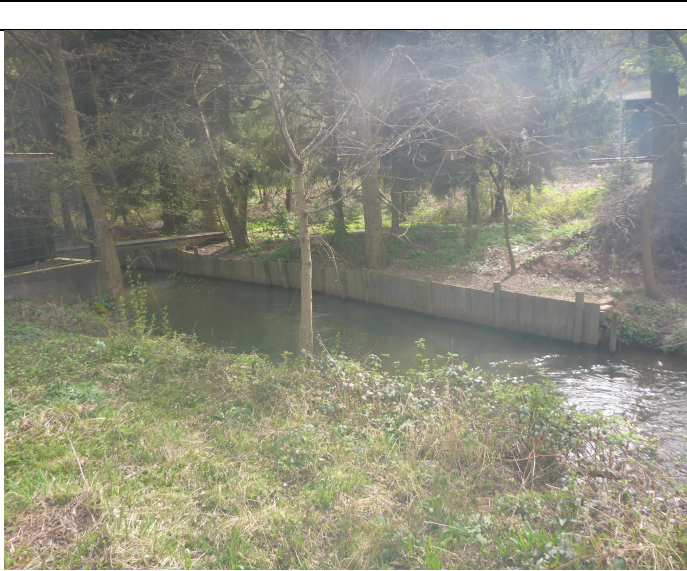
<p><u>Foto 2 am 13.04.2022</u> (bachabwärts)</p> <p><u>Bestand</u> Rechtsseitiger Verbau der Uferböschung mittels eines Lattenzauns sowie Errichtung eines Holzstegs (Verklauungsgefahr).</p> <p><u>Maßnahmen:</u> Überprüfung der wasserrechtlichen Situation (SW 1), gegebenenfalls Entfernung des Uferverbbaus (UU 1) und der Steganlage.</p>

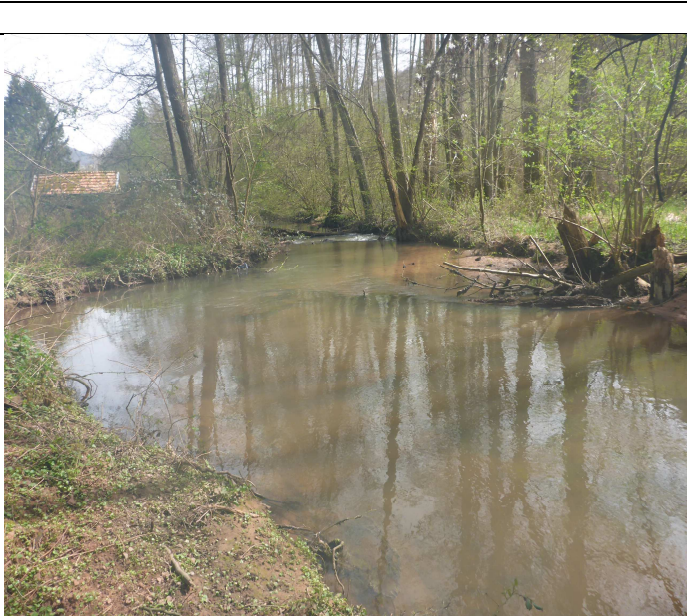
<p><u>Foto 3 am 13.04.2022</u> (bachabwärts)</p> <p><u>Bestand</u> Naturnaher Gewässerabschnitt innerhalb des geschützten Bachlaufs und des Erlenwaldes. Es sind gewässertypische Strukturen, wie Laufverlagerungen, Sandbänke, beruhigte Flachuferzonen und ein variierendes Fließverhalten erkennbar. Der Teilabschnitt kann als Referenzstrecke für die Gewässerentwicklung dienen.</p> <p><u>Maßnahmen:</u> Keine Entnahme von Totholzstrukturen und Eingriffe in den Gehölzbestand. Zulassen der Eigenentwicklung (SU).</p>

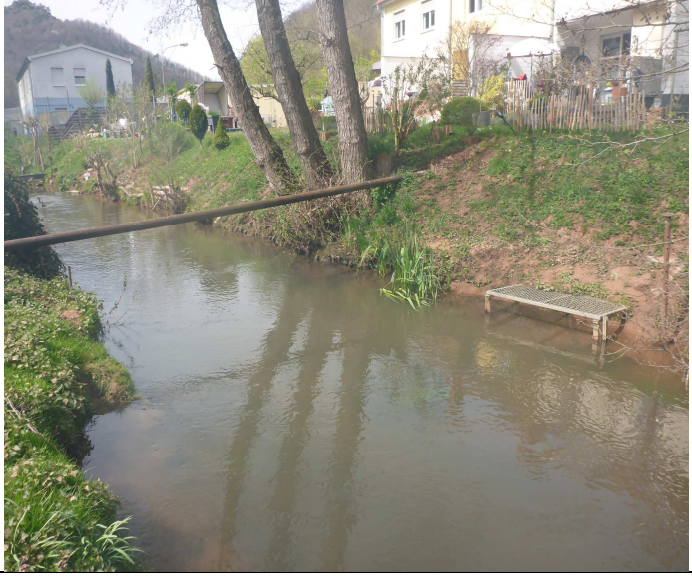
<p><u>Foto 4 am 13.04.2022</u> (bachabwärts)</p> <p><u>Bestand</u> Queich entlang der Hausgärten bei der Straßenmeisterei. Zahlreiche Einbauten in der Gewässerböschung (Stege, Treppen, wilder Uferverbau) sind erkennbar. Zudem werden Modellierungen der Böschung vorgenommen, Ufergehölze entfernt und Ziergehölze gepflanzt.</p> <p><u>Maßnahme:</u> Überprüfung der wasserrechtlichen Situation (SW 2) und der Grundstücksverhältnisse, ggfs. Entfernung der Einbauten, bei Bedarf Böschungsschutz durch ingenieurbioologische Bauweisen (UU).</p>

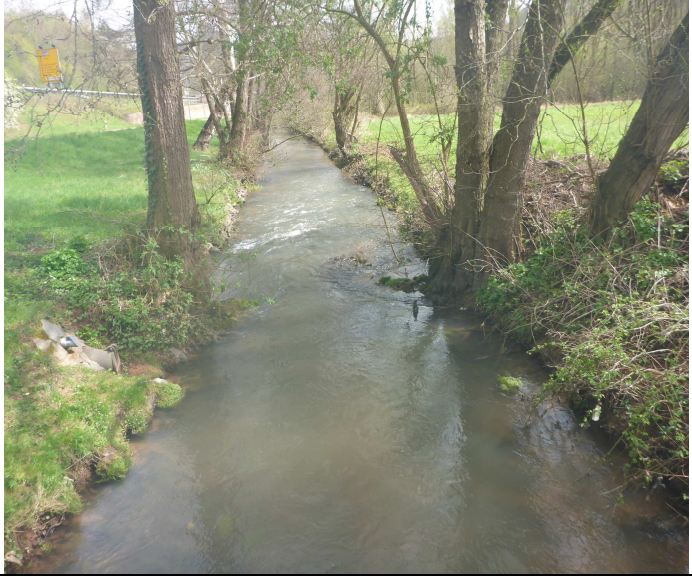
<p><u>Foto 5 am 13.04.2022</u> (bachabwärts)</p> <p><u>Bestand</u> Begradigter Abschnitt der Queich oberhalb der Papiermühle Annweiler. Linksseitig grenzen ein Grünstreifen und die Zweibrückerstraße, rechtsseitig Grünland an.</p> <p><u>Maßnahmen:</u> Verlagerung des Bachlaufs nach rechts durch Einbau von Strömungsglenkern und Störelementen innerhalb eines mindestens 10 m breiten Gewässerrandstreifens (US, SG). Alternativ: Verlegung des Gewässers auf die rechte Bachseite und Initiierung der eigendynamischen Entwicklung (UV).</p>

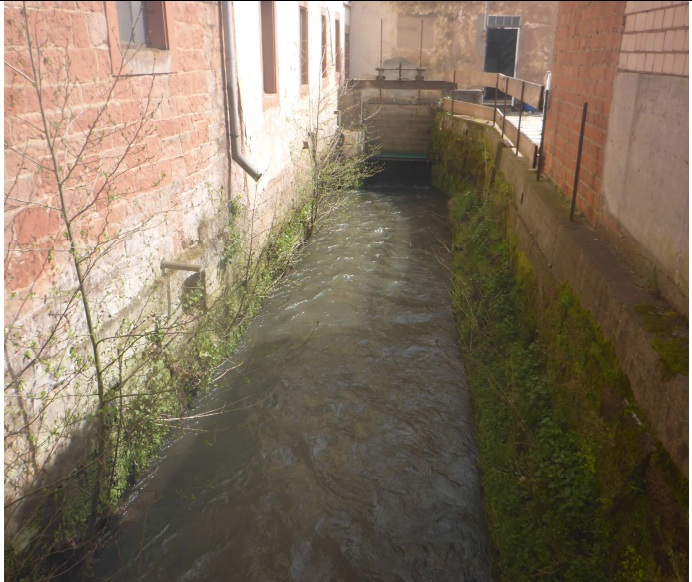
<p><u>Foto 6 am 13.04.2022</u> (bachabwärts)</p> <p><u>Bestand</u> Kanalisierter Queichabschnitt im Bereich der Papiermühle Annweiler. Der Zulauf ins Gebäude findet über eine Wehranlage statt, an der sich ein etwa 30 cm hoher Absturz befindet.</p> <p><u>Maßnahme:</u> Herstellung der Längsdurchgängigkeit gemäß der Studie von LAUB &amp; IPR (2011). Alternative I: Umbau der Leerschussrampe zu einer rauen Rampe, Alternative II: Umgehungsgerinne südlich der Papierfabrik (UQ).</p>

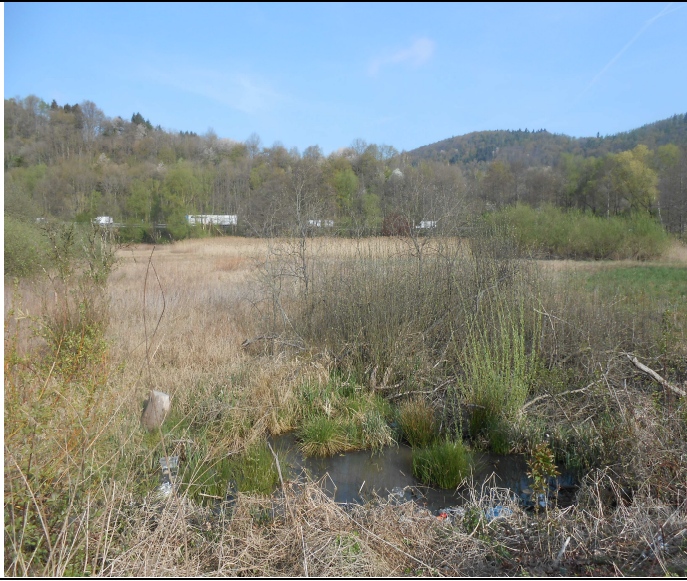
<p><u>Foto 1 am 21.04.2022</u> (bachabwärts)</p> <p><u>Bestand:</u> Als Rasen-Großseggenried nach § 39 BNatSchG geschützte Biotopfläche rechtsseitig der Queich oberhalb der Querung der Gräfenhausener Straße (im Hintergrund der Ufergehölzbestand der an die B 10 angrenzenden Queich).</p> <p><u>Maßnahmen:</u> Verzicht oder Reduktion der Gewässerunterhaltung an der Queich entlang der Biotopfläche (SU), Zulassen der Ufergehölzsukzession und Belassen von Totholz, soweit aus hydraulischer Sicht tolerierbar.</p>

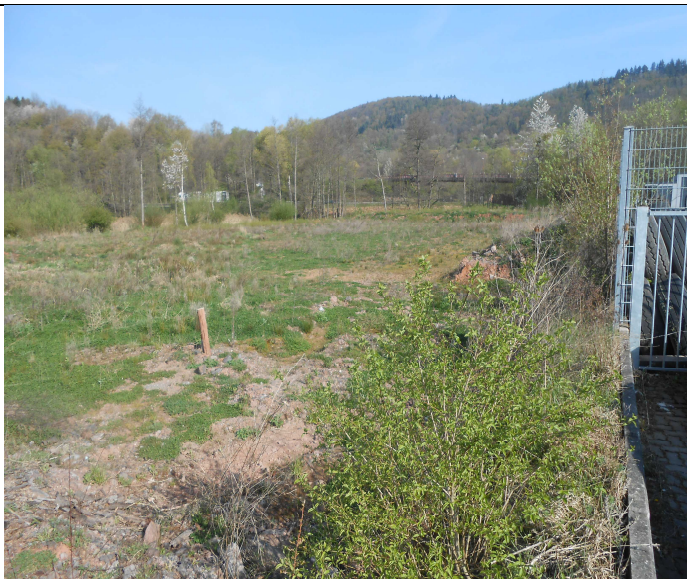
<p><u>Foto 2 am 21.04.2022</u> (bachabwärts)</p> <p><u>Bestand:</u> Mit Erdmaterial und Bauschutt aufgefüllte, derzeit brachliegende Gewerbefläche in der Queichau, östlich an die Biotopfläche (s. o.) angrenzend. Die Auffüllung des Geländes reicht bis unmittelbar an die Queich heran.</p> <p><u>Maßnahmen:</u> Überprüfung der Grundstücksverhältnisse, der wasserwirtschaftlichen Situation und der weiteren Nutzung der Fläche (SW 1), falls realisierbar Entfernung der Auffüllung aus der Aue, zumindest aber aus dem Gewässerrandstreifen (SE).</p>

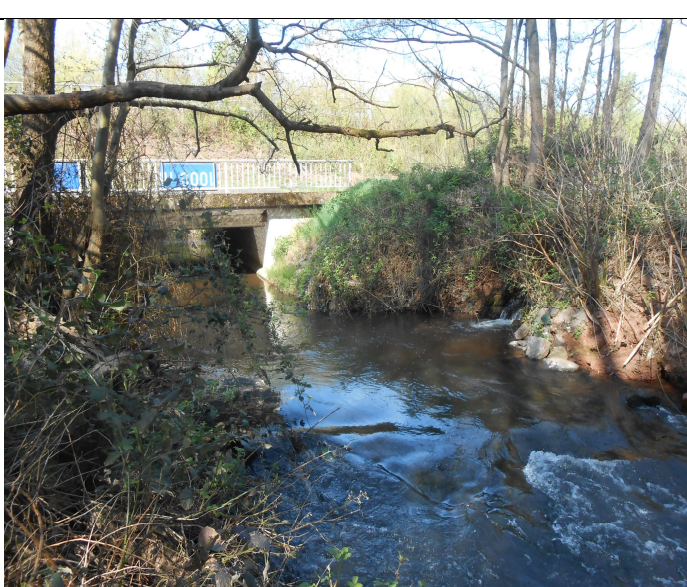
<p><u>Foto 3 am 21.04.2022</u> (bachaufwärts)</p> <p><u>Bestand</u> Linksseitige Einmündung des Hahnenbachs in die Queich unterhalb der Gräfenhausener Straße. Im Mündungsbereich ist der Bach verrohrt und fließt der Queich über einen etwa 20 cm hohen Absturz zu.</p> <p><u>Maßnahmen:</u> Öffnung der Verdolung und Beseitigung des Absturzes zur sohlgleichen Anbindung des Bachs an die Queich (UQ 1), Einbau von Uferbermen an der oberhalb gelegenen Brücke der Gräfenhausener Straße (UO).</p>

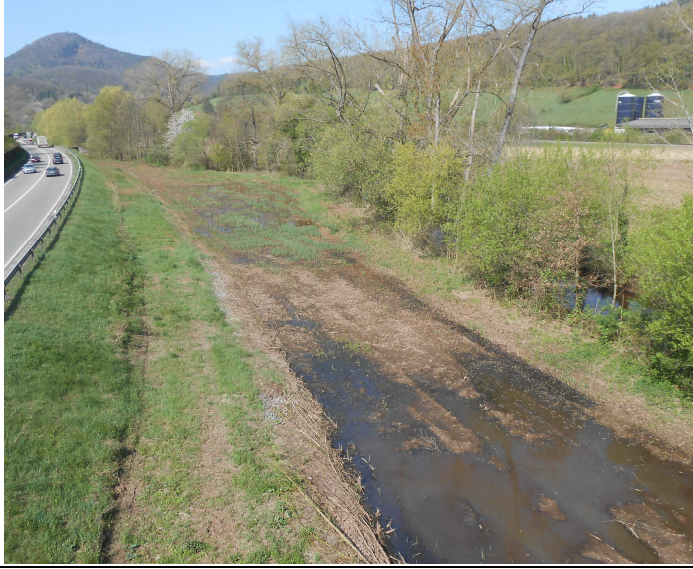
<p><u>Foto 7 am 21.04.2022</u> (bachaufwärts)</p> <p><u>Bestand</u> Queichabschnitt unterhalb der Unterquerung der B 10 in Queichhambach. Staunasse Ackerfläche (Brachfläche).</p> <p><u>Maßnahmen:</u> Entwicklung eines standorttypischen Ufergehölzbestandes. Zulassen der Eigenentwicklung von Gehölzen, falls erforderlich Pflanzung von Ufergehölzen. Einrichtung eines 10 m breiten Gewässerrandstreifens (SG). Alternativ: Verlegung des Bachlaufs in die Ackerfläche und Gestaltung gemäß den gewässertypischen Merkmalen (UV). Umwandlung der Fläche in Grünland (EG 1).</p>

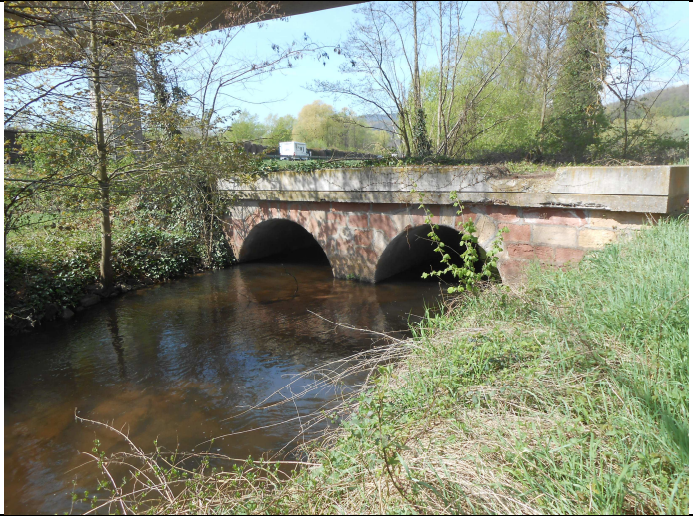
<p><u>Foto 8 am 21.04.2022</u> (bachaufwärts)</p> <p><u>Bestand</u> Ehemalige Straßenbrücke bei der Überführung der Straße „Zum Rothenhof“. Die Brücke schränkt die amphibische Längsdurchgängigkeit an den Ufern ein.</p> <p><u>Maßnahme:</u> Entfernung der Brücke oder (falls kulturhistorisch geschützt) Einbau beidseitiger Uferbermen (UO).</p>

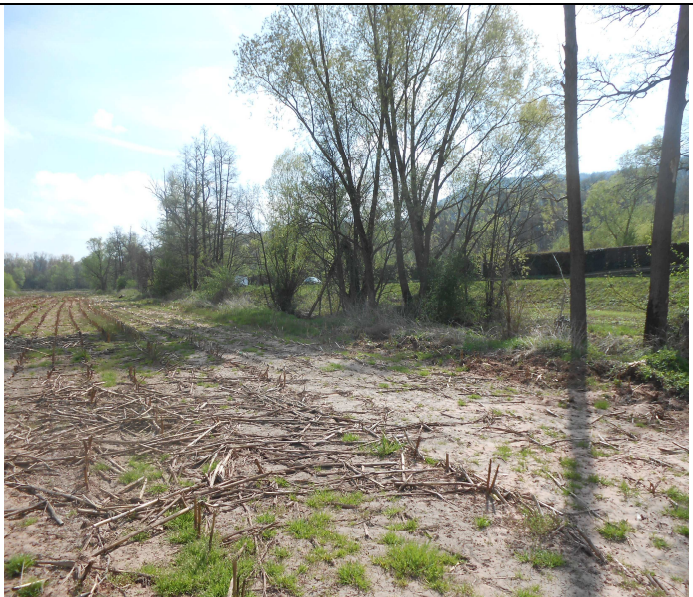
<p><u>Foto 9 am 21.04.2022</u> (bachabwärts)</p> <p><u>Bestand</u> Queich unterhalb der Straße „Zum Rothenhof“. Linksseitige gewässernahe Ackernutzung (im Jahr 2022: Mais) sowie lückiger Ufergehölzsaum und fehlender Gewässerrandstreifen.</p> <p><u>Maßnahme:</u> Einrichtung eines 10 m breiten Gewässerrandstreifens und Zulassen der Eigenentwicklung von Gehölzen, falls erforderlich Pflanzung von Ufergehölzen (Erlen). Alternativ: Verlegung des Bachlaufs in die Ackerfläche und Gestaltung des Profils gemäß den gewässertypischen Merkmalen (UV).</p>

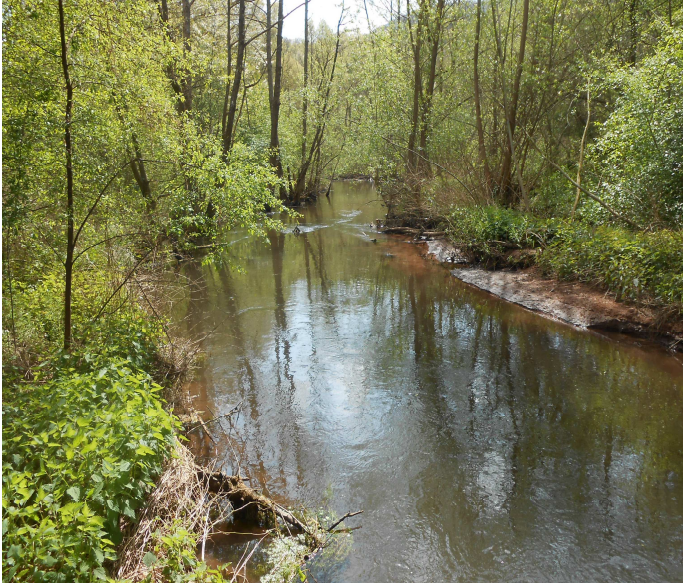
<p><u>Foto 1 am 21.04.2022</u> (bachabwärts)</p> <p><u>Bestand:</u> Queichabschnitt zwischen der Querung der L 505 und der Neumühle, der sich in Rückentwicklung befindet. Das relativ breite Bachbett verläuft innerhalb eines beidseitigen Uferwaldes und weist verschiedene Sohlen- und Uferstrukturen sowie eine erhöhte Tiefenvarianz und Strömungsdiversität auf.</p> <p><u>Maßnahmen:</u> Verzicht oder Reduktion der Gewässerunterhaltung an der Queich entlang des Uferwaldes (SU), Zulassen der Ufergehölzsukzession und der Eigenentwicklung. Belassen von Totholz.</p>

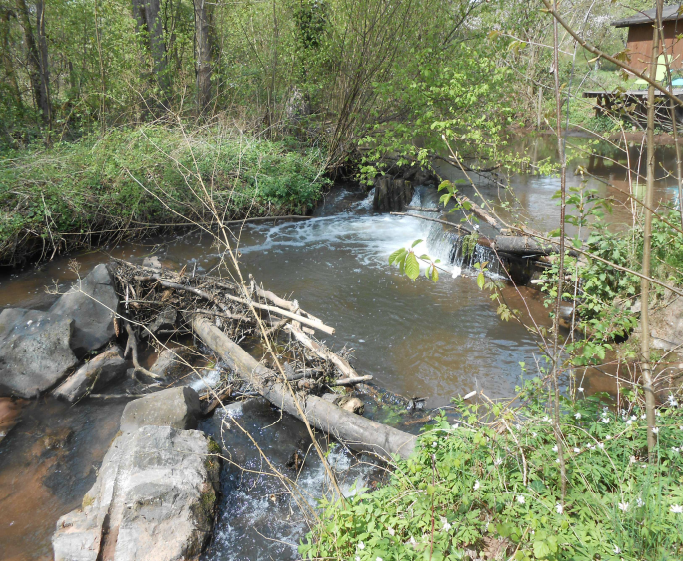
<p><u>Foto 2 am 21.04.2022</u> (bachaufwärts)</p> <p><u>Bestand:</u> Sohlengleite oberhalb der Neumühle beim Abzweig von der Queich. Aufgrund der Erosion im Übergang zur Queich haben sich verschiedene nicht passierbare Abbrüche und Abstürze ausgebildet.</p> <p><u>Maßnahmen:</u> Sanierung bzw. Neugestaltung der Sohlengleite zur Herstellung der Durchwanderbarkeit für Fische (UQ 1).</p>

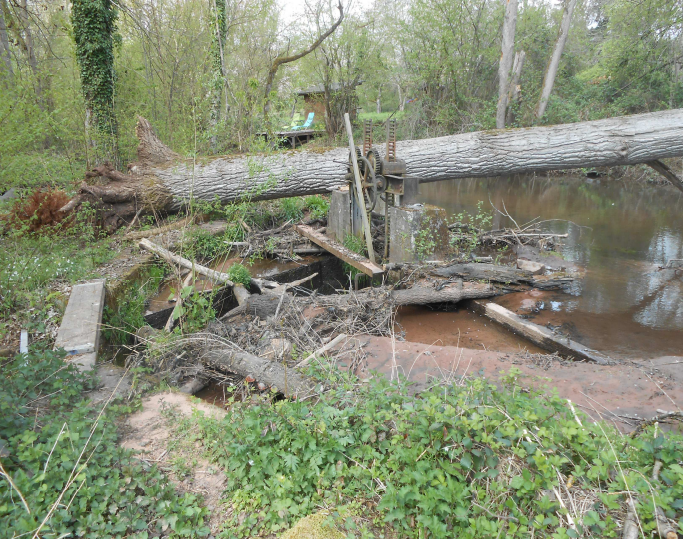
<p><u>Foto 3 am 21.04.2022</u> (bachaufwärts)</p> <p><u>Bestand:</u> Ehemalige Wehranlage des Leeschusskanals bei der Neumühle. Das Wehrschütz ist mit Totholz zugesetzt, wird umströmt und ist nicht mehr bedienbar.</p> <p><u>Maßnahmen:</u> Nach Überprüfung des Wasserrechts ggfs. Wiederinbetriebnahme des Wehrs zur Wasserstandsregulierung im Hinblick auf die Funktion der Sohlengleite bzw. eines Fischpasses am Queichwehr (UQ 2).</p>

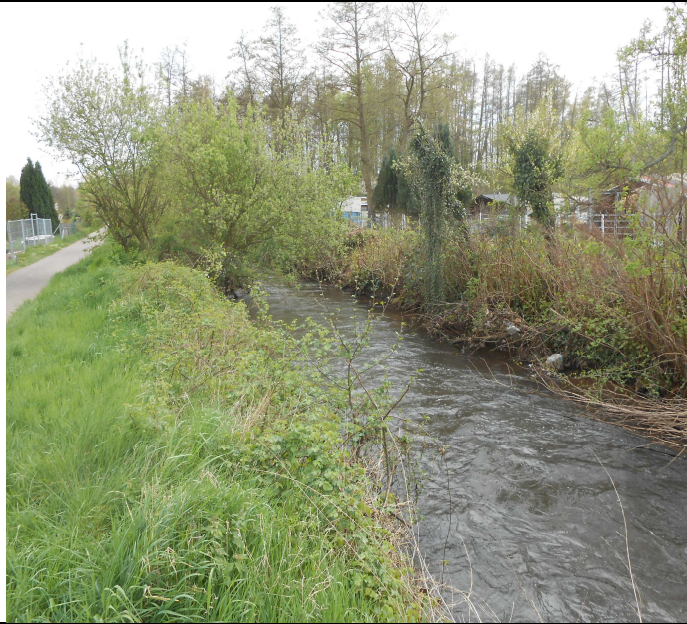
<p><u>Foto 1 am 21.04.2022</u> (bachabwärts)</p> <p><u>Bestand:</u> Queich im Kleingartengelände Albersweiler. Eingengter, geradliniger und wenig strukturierter Bachabschnitt mit monotonem Fließverhalten. Ufergehölze wurden teilweise entfernt oder zurückgeschnitten und es finden Ablagerungen von Gartenabfällen statt.</p> <p><u>Maßnahmen:</u> Einbringung von Störelementen, z.B. Lenkbuhnen, Wurzelstubben, Raubäusme (US), falls aus hydraulischer Sicht realisierbar. Zulassen des Aufkommens von Ufergehölzen, bei fehlender Eigenentwicklung Pflanzung von Ufergehölzen (EP 1). Entfernung der Stege, Treppen (SW 1) und Ablagerungen (SE 1).</p>

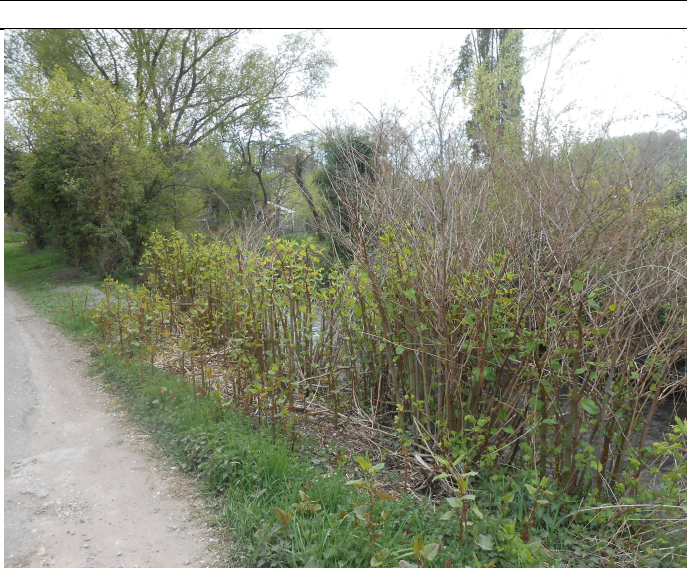
<p><u>Foto 2 am 21.04.2022</u> (bachabwärts)</p> <p><u>Bestand:</u> Entlang der Kleingärten breitet sich der Japanische Staudenknöterich zunehmend auf den Böschungen und den Uferstreifen aus, insbesondere auf Rohböden in bestehenden Gehölzlücken.</p> <p><u>Maßnahmen:</u> Bekämpfung des Neophytenaufkommens (Staudenknöterich) (EN). Geeignete Gegenmaßnahmen sind z.B. mehrmaliger Schnitt (sechs- bis achtmal pro Jahr), Beschattung durch Gehölzpflanzungen, Ausgraben der Rhizome.</p>

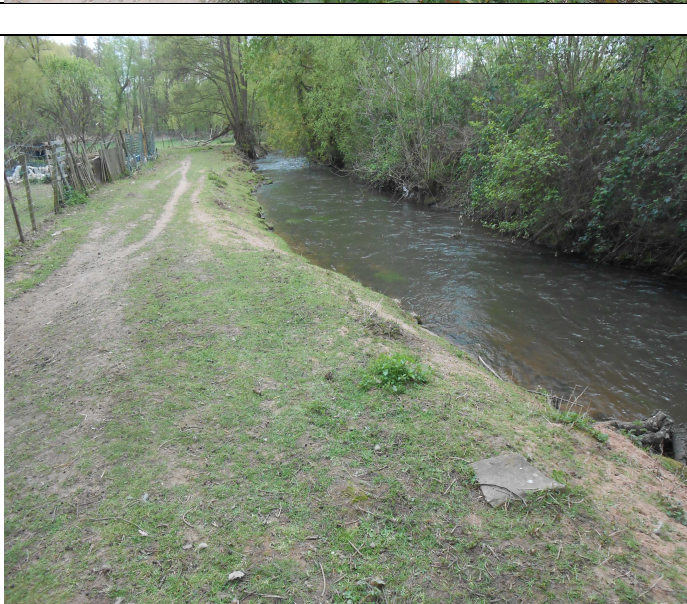
<p><u>Foto 3 am 21.04.2022</u> (bachabwärts)</p> <p><u>Bestand:</u> Vollständig ausgeräumte linksseitige Bachböschung entlang des Anwesens eines Schäfers. Die Ufervegetation wurde entfernt bzw. von Schafen abgeweidet. Ein Gewässerrandstreifen fehlt. Der Zugang entlang des Bachs ist mittels eines Tors abgesperrt.</p> <p><u>Maßnahmen:</u> Überprüfung der wasserwirtschaftlichen Situation und der Besitzverhältnisse entlang des Anwesens sowie den Vorgaben der Gewässerunterhaltung (SW 2). Einrichtung eines Gewässerrandstreifens (SG 1), Keine Beweidung.</p>

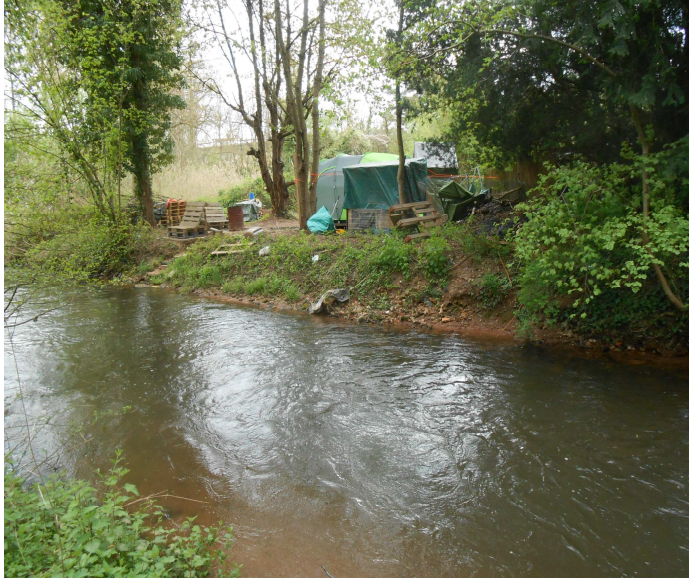
<p><u>Foto 4 am 21.04.2022</u> (bachabwärts)</p> <p><u>Bestand:</u> Entfernte Ufervegetation rechtsseitig bachabwärts der Kleingärten, Einbau einer Treppe und Ablagerungen an der Bachböschung und im Bereich des geschützten Ufergehölzbestandes.</p> <p><u>Maßnahmen:</u> Entfernung der Einbauten und Ablagerungen (SE 2) innerhalb eines einzurichtenden 10 m breiten Gewässerrandstreifens (SG 2) und Zulassen der Gehölzsukzession in der Bachböschung und dem Randstreifen.</p>

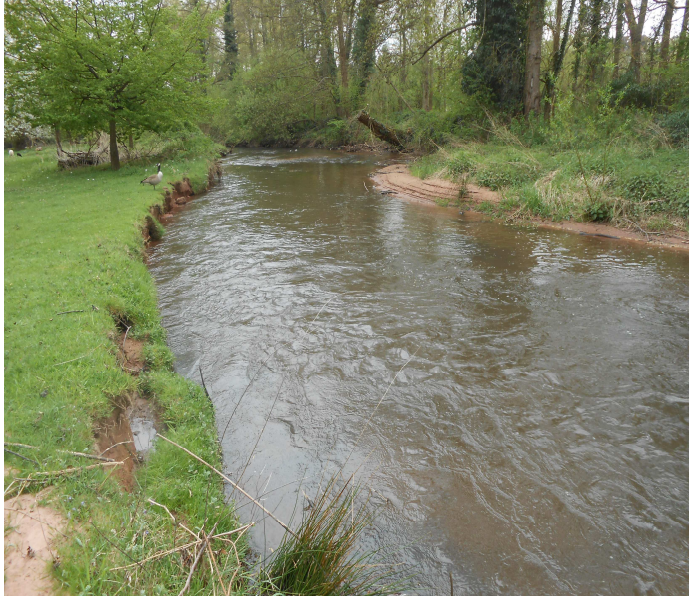
<p><u>Foto 5 am 21.04.2022</u> (bachabwärts)</p> <p><u>Bestand:</u> Queich unterhalb der Kleingartenanlage im Bereich der linksseitigen Schafweide und des rechtsseitigen Auenwaldes. Der Bachabschnitt zeigt Rückentwicklungstendenzen. Links finden Uferabbrüche infolge der fortschreitenden Krümmungserosion und auf der rechten Seite Sandablagerungen statt.</p> <p><u>Maßnahmen:</u> Überprüfung der Grundstücksverhältnisse (SW 3) entlang der linken Bachböschung. Einrichtung bzw. Erwerb eines mindestens 10 m breiten Gewässerrandstreifens (SG 3) Zulassen der Eigenentwicklung der Ufervegetation.</p>

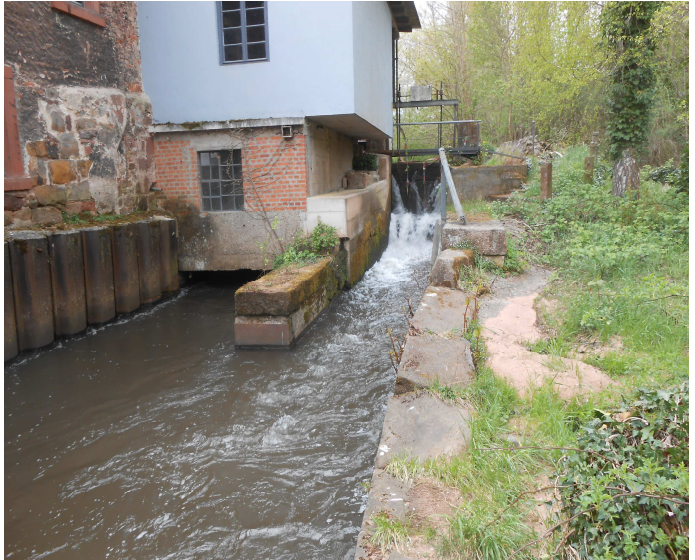
<p><u>Foto 6 am 21.04.2022</u> (bachaufwärts)</p> <p><u>Bestand:</u> Wehranlage und Absturz bei der Obermühle Kugler. Die Längsdurchgängigkeit der Queich ist an dieser Stelle unterbrochen.</p> <p><u>Maßnahme:</u> Alternative Vorschläge zur Herstellung der Durchgängigkeit im Bereich der Mühle werden in der Studie von LAUB &amp; IPR (2011) gemacht: Umgehungsgerinne oder technischer Fischaufstieg im Bereich des Sohlabsturzes (UQ).</p>

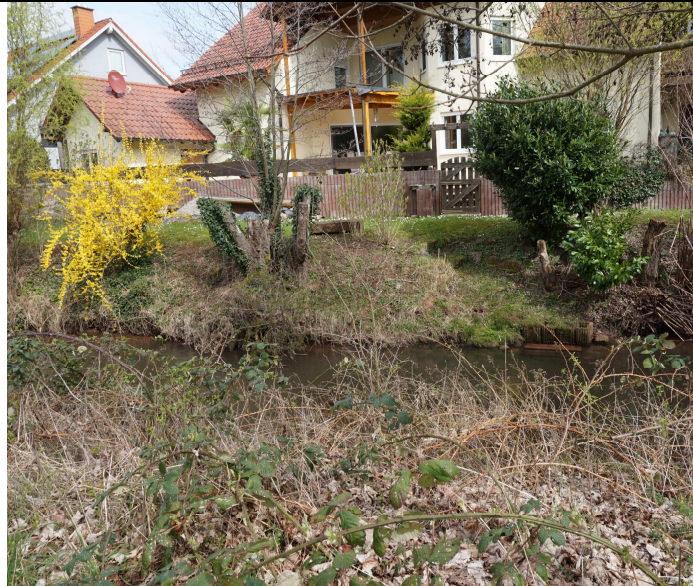
<p><b>Foto 1 am 29.03.2023</b> (bachaufwärts)</p> <p><b>Bestand:</b> Queich unterhalb der Wiesenstraße in Siebeldingen. Entlang der rechtsseitigen Bebauung wurden Ziergehölze (z. B. Kirschlorbeer, Forsythien) in die Bachböschung gepflanzt und es finden Ablagerungen statt.</p> <p><b>Maßnahmen:</b> Beseitigung standortfremder Gehölze innerhalb der Bachböschung und des Uferstreifens (Wegs) (EE). Zulassen des Aufkommens von Ufergehölzen, bei fehlender Eigenentwicklung Pflanzung von Ufergehölzen (EP 1).</p>

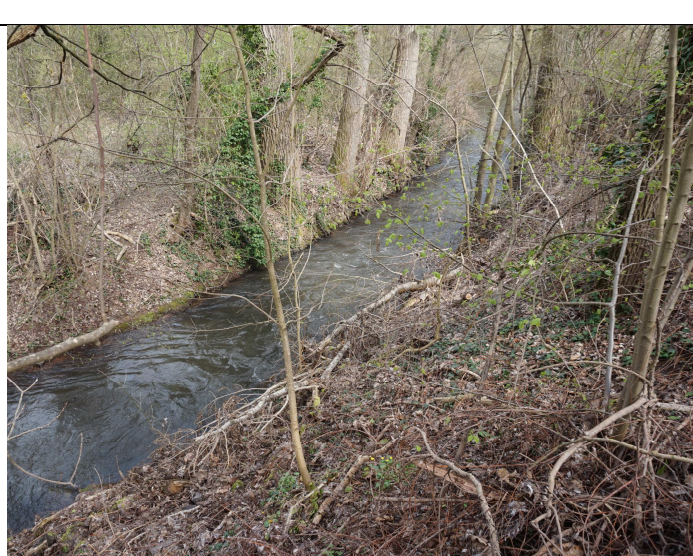
<p><b>Foto 2 am 29.03.2023</b> (bachabwärts)</p> <p><b>Bestand:</b> Rechtsseitige, sehr steile und totholzreiche Bachböschung der eingeeengten Queich oberhalb der Kindinger Mühle.</p> <p><b>Maßnahmen:</b> Verlagerung (mittels Strömunglenkern) bzw. Verlegung des Bachlaufs nach links (UV). Kurzfristige Sicherung des Prallhangs bzw. der rechtsseitigen Böschung durch den Einbau einer Weiden- oder Fichtenspreitlage. Ausgespülte Uferbereiche können durch verankerte Raubäume gesichert werden (UU).</p>

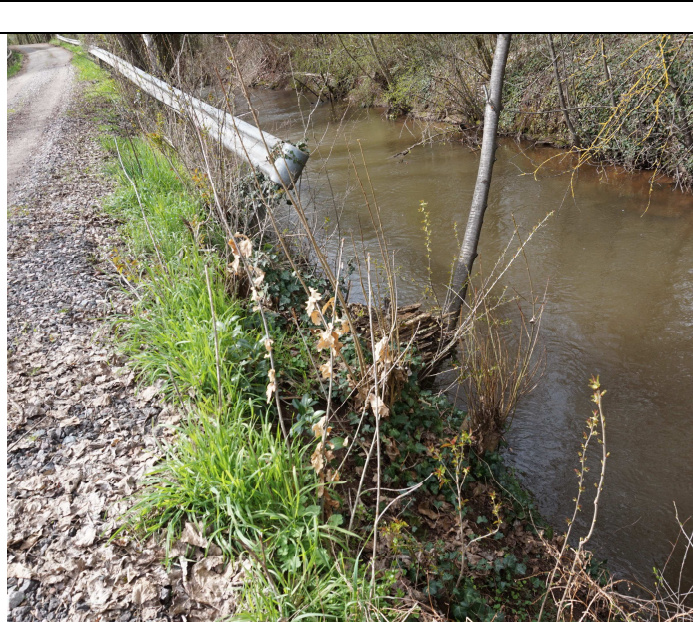
<p><b>Foto 3 am 29.03.2023</b> (bachaufwärts)</p> <p><b>Bestand:</b> Abgängige, rechtsseitige Böschung entlang des Zufahrtswegs zur Kindinger Mühle.</p> <p><b>Maßnahmen:</b> Ingenieurbiologische Ufersicherung: Einbau einer Weiden- oder Fichtenspreitlage (siehe oben) (UU) in Kombination mit Erlenpflanzungen. Alternativ oder in Kombination: Verlegung des Weges weg von der Böschungsoberkante (SV).</p>

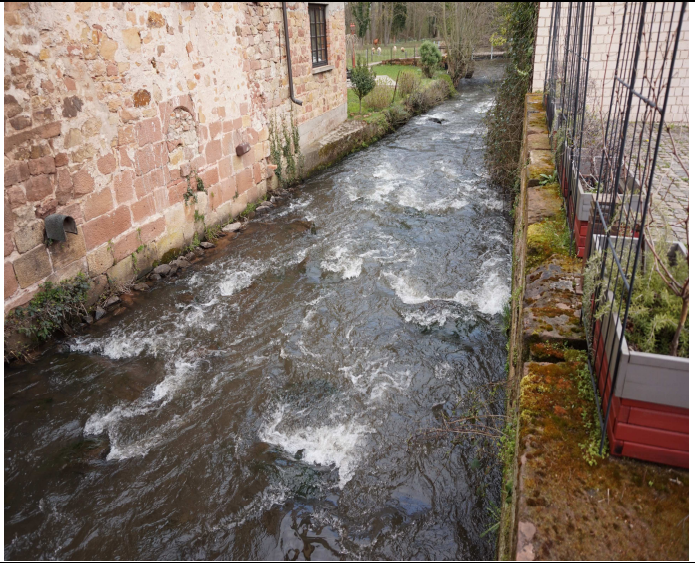
<p><u>Foto 4 am 29.03.2023</u> (bachaufwärts)</p> <p><b>Bestand:</b> Im Jahr 2013 errichtete Fischaufstiegsanlage in Form einer „rauen Rampe“ innerhalb der Ufermauern bei der Kindinger Mühle.</p> <p><b>Maßnahme:</b> Mit Ausnahme regelmäßiger Überprüfung hinsichtlich eventueller Versetzungen der Blöcke und Verklausungen derzeit keine Maßnahmen erforderlich.</p>

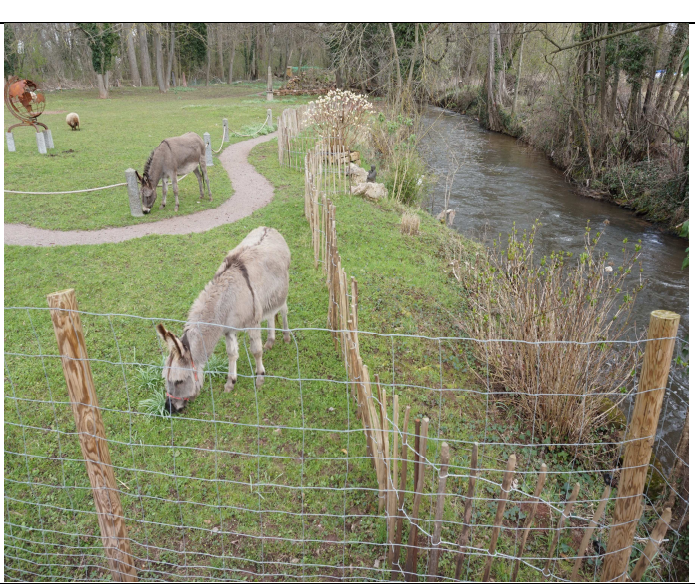
<p><u>Foto 5 am 29.03.2023</u> (bachabwärts)</p> <p><b>Bestand:</b> Linksseitiger Uferbereich im Gelände der Kindingermühle unterhalb des bebauten Bereichs. Die Tierhaltung (Zaun) reicht bis zur Böschungsoberkante der Queich. Ein Gewässerrandstreifen und eine gewässertypische Ufervegetation fehlen.</p> <p><b>Maßnahmen:</b> Einrichtung eines mindestens drei Meter breiten Gewässerrandstreifens oberhalb der Böschung (SG), Entfernung von Ablagerungen (SE) und Erlenpflanzung entlang der Mittelwasserlinie (EP 2).</p>

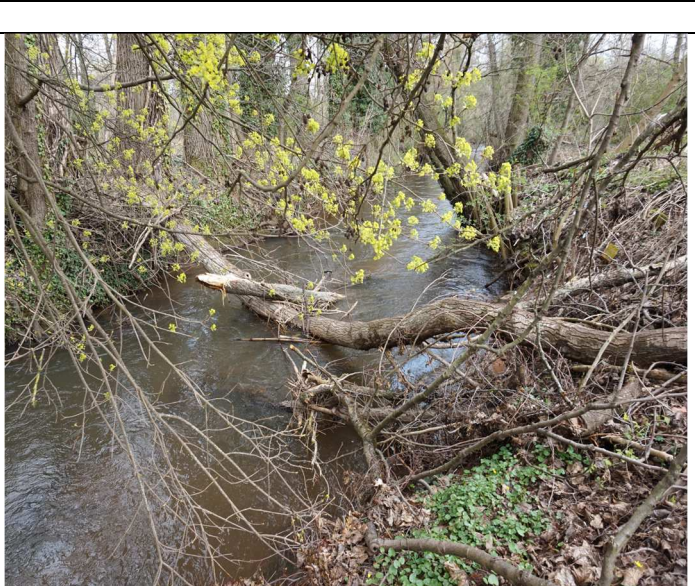
<p><u>Foto 6 am 21.04.2022</u> (bachaufwärts)</p> <p><b>Bestand:</b> Rückentwicklungstendenzen der Queich zwischen der Kindinger Mühle und der Stadtgrenze zu Landau. Aufgrund fehlender Uferbefestigungen sowie zahlreichen Totholzeinlagerungen wird die Eigenentwicklung naturnaher Ufer- und Sohlenstrukturen gefördert.</p> <p><b>Maßnahme:</b> Erhaltung des naturnahen Umfeldes und Zulassen der eigendynamische Gewässerentwicklung (SL). Verzicht auf Gewässerunterhaltung, Belassen von Totholzstrukturen (SU).</p>

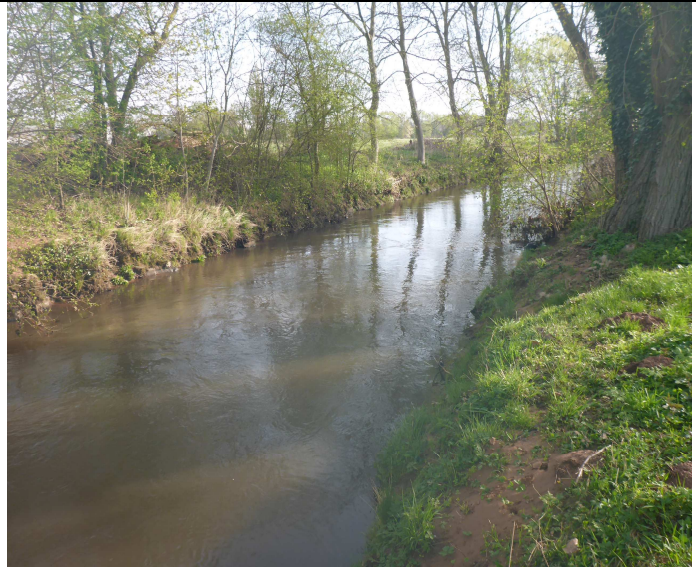
<p><u>Foto 1 am 12.04.2022</u> (bachabwärts)</p> <p><u>Bestand:</u> Queich in der Nähe der Landkreisgrenze zur Stadt Landau. Auf der rechten Gewässerseite lückiger Ufergehölzbestand und weitgehend fehlender Gewässerrandstreifen. Auf beiden Seiten finden Uferabbrüche statt.</p> <p><u>Maßnahmen:</u> Einrichtung eines mindestens 10 m breiten beidseitigen Gewässerrandstreifens oder 20 m-Korridors für die eigendynamische Entwicklung (SG 1) und Belassen bzw. Einbringung von größerem Totholz oder Wurzelstubben zur Strömunglenkung (SU, US).</p>

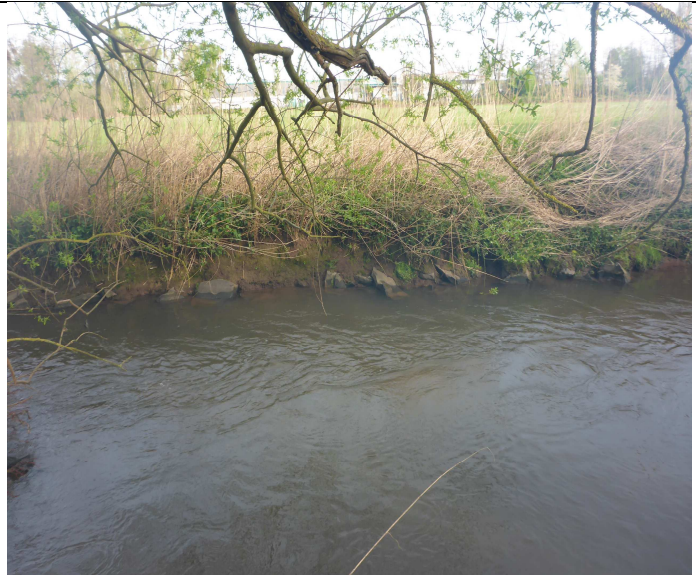
<p><u>Foto 2 am 12.04.2022</u> (bachabwärts)</p> <p><u>Bestand:</u> Auf der gesamten Bachstrecke zwischen der Landkreisgrenze und der Queichmühle bei Offenbach findet man Reste des ehemaligen Uferverbau. Mittlerweile ist der Steinverbau erodiert und es ist Breitenerosion erkennbar.</p> <p><u>Maßnahmen:</u> Kein Ersatz der erodierten Uferbefestigungen. Zulassen der Eigenentwicklung innerhalb der Gewässerrandstreifen bzw. des einzurichtenden Entwicklungskorridors (UU). Einbringung von Strömunglenkern (z. B. Wurzelstubben) (US).</p>

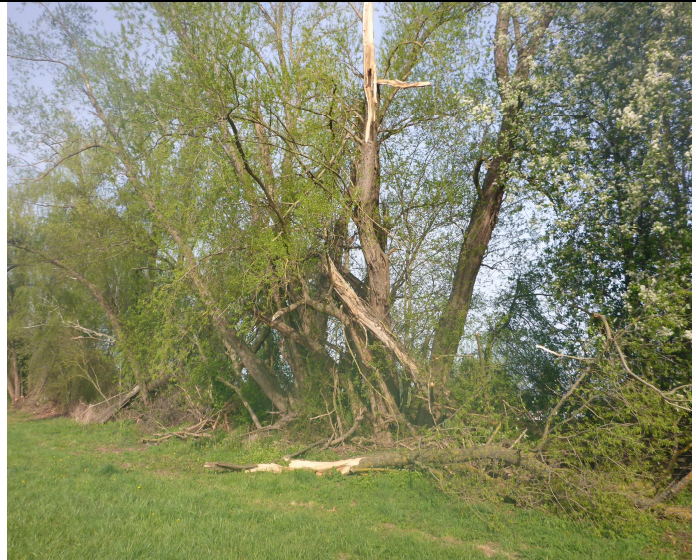
<p><u>Foto 3 am 12.04.2022</u> (bachaufwärts)</p> <p><u>Bestand:</u> Entlang der Queich zwischen der Landkreisgrenze und dem Oberwiesenwehr befindet sich rechtsseitig ein dichter Bestand alter Weiden. Die Weiden sind teilweise brüchig. Das anfallende Totholz wird überwiegend im Uferstreifen belassen.</p> <p><u>Maßnahmen:</u> Einrichtung von Gewässerrandstreifen von mindestens 10 m Breite (SG 1), Belassen des Totholzes im Randstreifen. „Köpfung“ und Pflege der brüchigen Weiden als Kopfweiden (PK).</p>

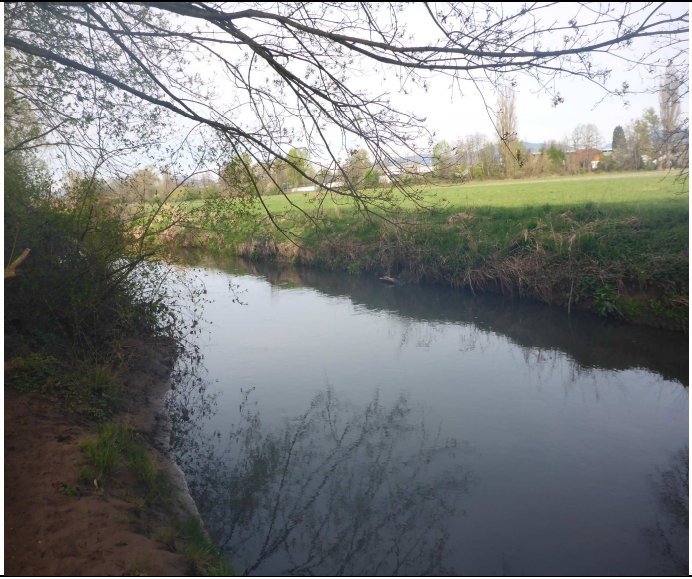
<p><u>Foto 4 am 12.04.2022</u> (bachaufwärts)</p> <p><u>Bestand:</u> Am Queichabschnitt zwischen der Landkreisgrenze und dem Oberwiesenwehr sind linksseitig keine Ufergehölze vorhanden. Das Grünland reicht fast bis zur Böschungsoberkante. Das Fließverhalten oberhalb der Wehranlage ist monoton und durch den Rückstau geprägt.</p> <p><u>Maßnahmen:</u> Einrichtung eines mindestens 10 m breiten Gewässerrandstreifens (SG 1). und gruppenweise Pflanzung von Ufergehölzen (Weiden, Erlen) (EP).</p>
