**Gewässerpflege- und -entwicklungsplan (GPEP)  
für die Queich  
im Landkreis Südliche Weinstraße  
Spezieller Teil**

## **Spezieller Teil**

**Mai 2023**

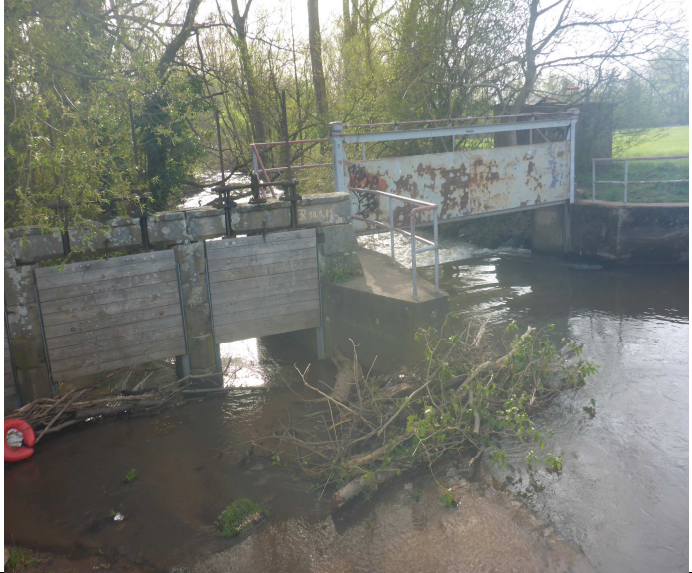
<p><u>Foto 5 am 12.04.2022</u> (bachabwärts)</p> <p><u>Bestand:</u> Das Oberwiesenwehr besteht rechts aus einem großen Schütz (mit Sohlenschwelle) und auf der linken Seite aus zwei kleineren Schützen (mit Absturz 20 cm). Durch abtreibendes Holz besteht Verkläungsgefahr.</p> <p><u>Maßnahmen:</u> Überprüfung der wasserwirtschaftlichen und wasserrechtlichen Situation bezüglich des Betriebs der Wehranlage (SW 1). Optimierung der Schwelle (Verziehen der Sohle oder raue Rampe) und möglichst weitgehende Reduzierung des Rückstaus (UQ 1).</p>

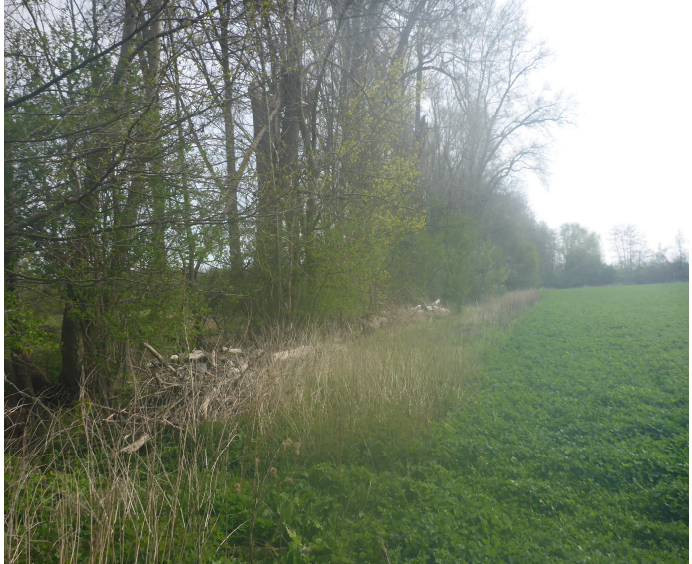
<p><u>Foto 6 am 12.04.2022</u> (bachabwärts)</p> <p><u>Bestand:</u> Queichstrecke unterhalb des Oberwiesenwehrs entlang einer rechtsseitigen Ackerfläche. Ein etwa 5 m breiter, nicht genutzter Gewässerrandstreifen mit Totholzablagerungen ist vorhanden.</p> <p><u>Maßnahme:</u> Langfristiger Erhalt des Randstreifens (Entwicklung eines Blühstreifens oder Gehölzsukzession) durch Erwerb der Fläche. Je nach Flächenverfügbarkeit Vergrößerung des Streifens auf mindestens 10 m Breite (SG 2).</p>

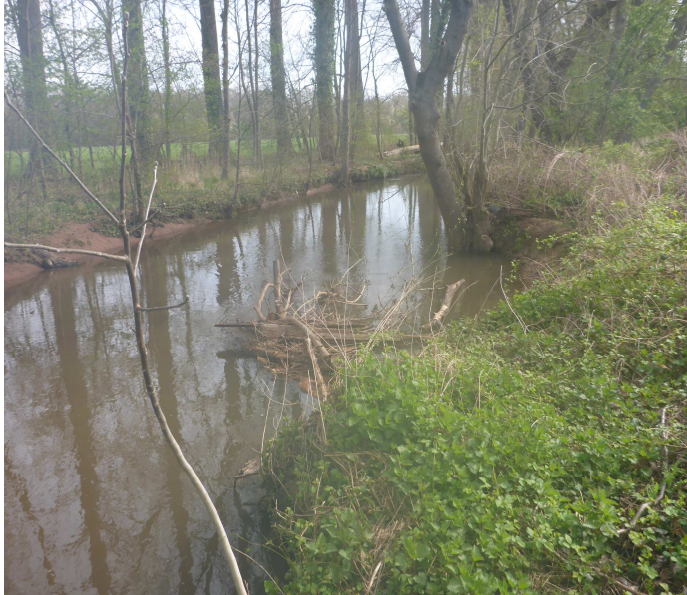
<p><u>Foto 7 am 12.04.2022</u></p> <p><u>Bestand:</u> Queich im Bereich des Uferwalds oberhalb der Querung der L 509. In diesem Bereich findet keine oder nur eine reduzierte Gewässerunterhaltung statt. Ansatzweise ist eine Krümmungserosion erkennbar. An besonderen Strukturen sind Totholzablagerungen, Prallbäume und Uferbänke zu beobachten.</p> <p><u>Maßnahmen:</u> Zulassen der Eigenentwicklung des Gewässers innerhalb des Uferwaldes. Entnahme von Totholz nur zur Gefahrenabwehr (Verkläusungsgefahr im Bereich des Durchlasses der L 509 und der Wehranlagen der Queichmühle) (SU).</p>

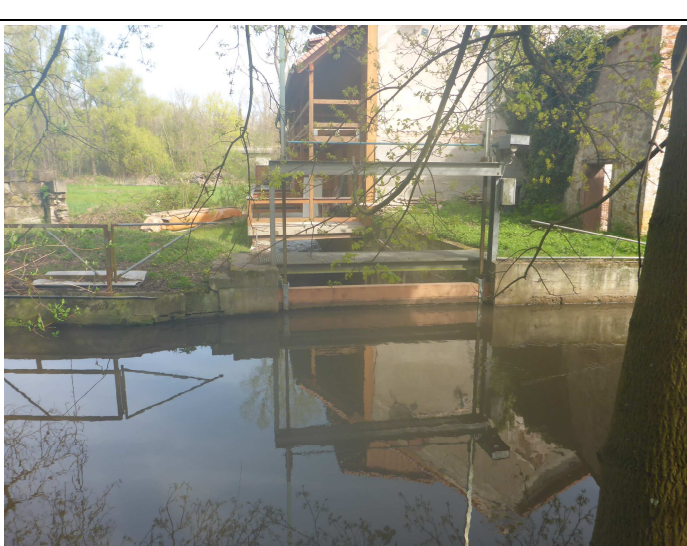
<p><u>Foto 8 am 12.04.2022</u></p> <p><u>Bestand:</u> Wehranlage der Queichmühle bei Ofenbach an der linken Uferseite. Ein Großteil des Wassers wird über das Wehr in den linken Seitenarm der Queich abgeschlagen.</p> <p><u>Maßnahme:</u> Zur Herstellung der Längsdurchgängigkeit wird als Alternative die Umgestaltung des Seitenarms durch Einbau einer rauen Rampe vorgeschlagen (LAUB &amp; IPR 2011) (UQ 3).</p>

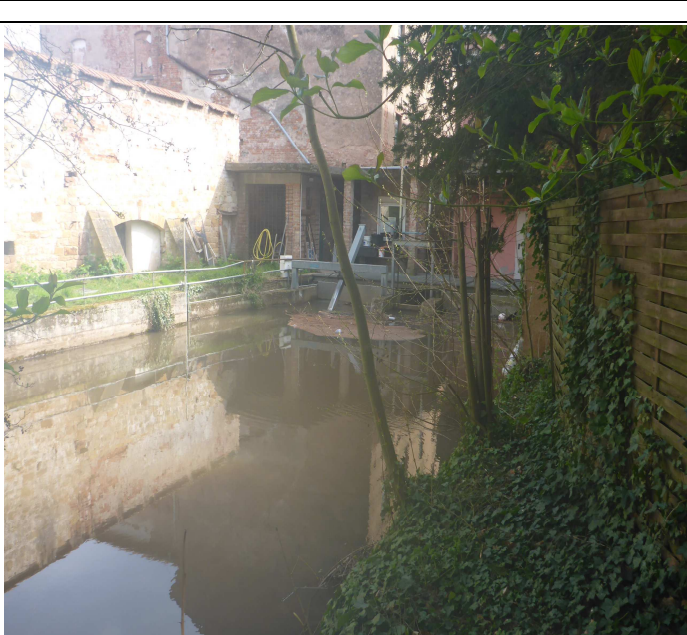
<p><u>Foto 9 am 12.04.2022</u></p> <p><u>Bestand:</u> Bachabwärts des linksseitig abzweigenden Seitenarms (s. Foto 8) befindet sich das Queichwehr der Mühle. Die Fallhöhe am Wehr beträgt über 2 m.</p> <p><u>Maßnahmen:</u> Eine weitere Alternative zur Herstellung der Längsdurchgängigkeit ist es, laut der Studie von LAUB &amp; IPR (2011), den dortigen Leerschusskanal in eine raue Rampe umzugestalten (UQ 2). Beide Varianten sind gemäß der Studie aufgrund der wasserrechtlichen Situation kaum realisierbar (SW 2). Als Vorzugsvariante wird daher die dritte Alternative (Nutzung des Grabens zur Wiesenwässerung als Umgehungsgerinne) für den Fischaufstieg vorgeschlagen (UQ 4).</p>

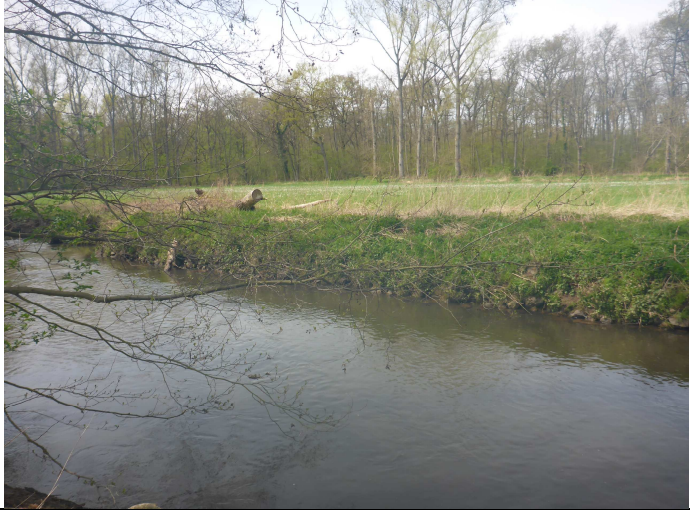
<p><u>Foto 4 am 12.04.2022</u> (bachaufwärts)</p> <p><u>Bestand:</u> Linksseitige Grünlandfläche zwischen dem Wald und dem Oberhochstädter Wehr. Am Queichufer sind aufgrund des nicht mehr vorhandenen Uferverbau und fehlender Ufergehölze Uferabbrüche erkennbar. Die Grünlandnutzung reicht fast bis zur Böschungsoberkante.</p> <p><u>Maßnahmen:</u> Einrichtung eines mindestens 10 m breiten Gewässerrandstreifens (SG 2) und gruppenweise Pflanzung von Ufergehölzen (Weiden, Erlen) (EP 2).</p>

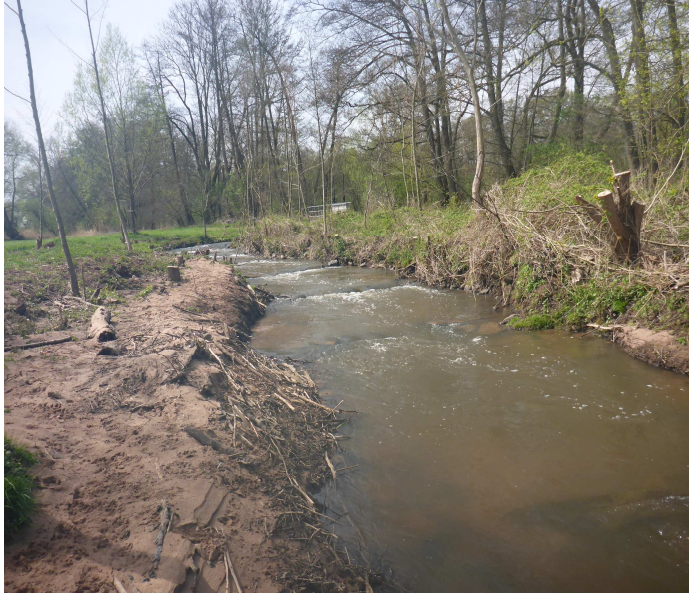
<p><u>Foto 5 am 12.04.2022</u> (bachabwärts)</p> <p><u>Bestand:</u> Umgebungsgewässer mit Fischaufstiegsanlage (Beckenpass) beim Oberhochstädter Wehr. Bei höheren Abflüssen besteht die Gefahr der Verlagerung und Abschwemmung des sandigen Uferbodens. Dies kann längerfristig zu Funktionsbeeinträchtigungen des Fischpasses führen.</p> <p><u>Maßnahmen:</u> Zulassen der Gehölzsukzession. Bei fehlender Eigenentwicklung Pflanzung von Erlen entlang der Mittelwasserlinie (EP 1). Einsaat von Uferstauden, ggfs. Ufersicherung mittels Weidenspreitlage.</p>
