**Gewässerpflege- und -entwicklungsplan (GPEP)  
für die Queich  
im Landkreis Südliche Weinstraße  
Spezieller Teil**

## **Spezieller Teil**

**Mai 2023**

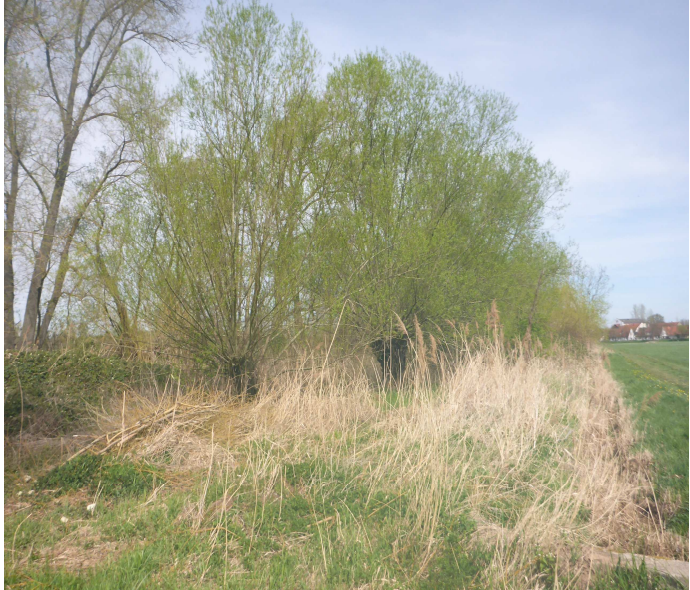
<p><u>Foto 6 am 12.04.2022</u> (bachabwärts)</p> <p><u>Bestand:</u> Zwischen dem Oberhochstädter Wehr und der Querung der K 40 ist auf beiden Bachseiten ein breiter Gewässerrandstreifen bzw. Gewässerkorridor (20-30 m) vorhanden. Innerhalb des Korridors befindet sich auf der rechten Bachseite eine etwa 150 m lange, als Biotop geschützte Kopfweidenreihe (siehe Foto).</p> <p><u>Maßnahmen:</u> Zulassen der Eigenentwicklung der Queich (SU 3). Entfernung von größerem Totholz nur zur Gefahrenabwehr, das heißt einer möglichen Verklausung der Wehranlage an der K 40-Brücke, Kopfweidenpflege (PK).</p>

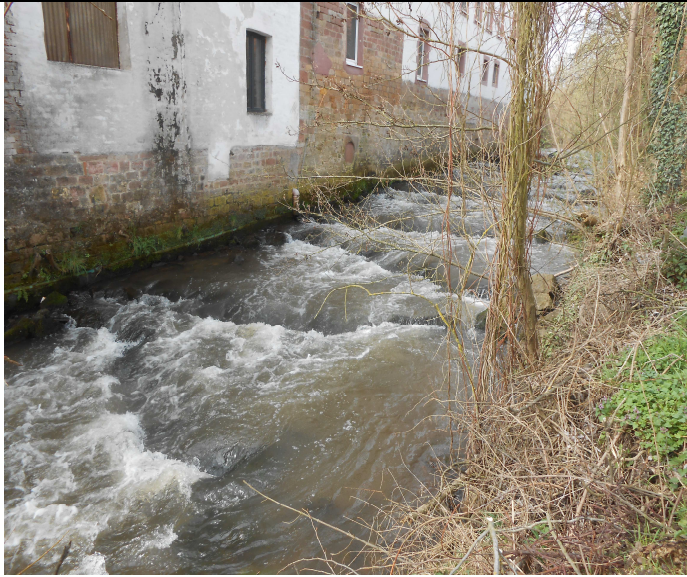
<p><b>Foto 1 am 29.03.2023</b> (bachaufwärts)</p> <p><b>Bestand</b> Fischaufstiegsanlage in Form einer flachen Schüttsteinrampe in der Queich zwischen den Gebäuden der Neumühle und der Fuchsmühle. Das zur Wasserkraftnutzung angelegte Wehr mit einer Fallhöhe von 2,1 m und einer Breite von 7 m lag zwischen den Mühlgebäuden und wurde im Jahr 2005 zurückgebaut. Beide Mühlen sind seit Mitte des 20. Jahrhunderts nicht mehr in Betrieb.</p> <p><b>Maßnahme:</b> Mit Ausnahme regelmäßiger Überprüfung hinsichtlich eventueller Versetzungen der Blöcke und Verklausungen derzeit keine Maßnahmen erforderlich.</p>

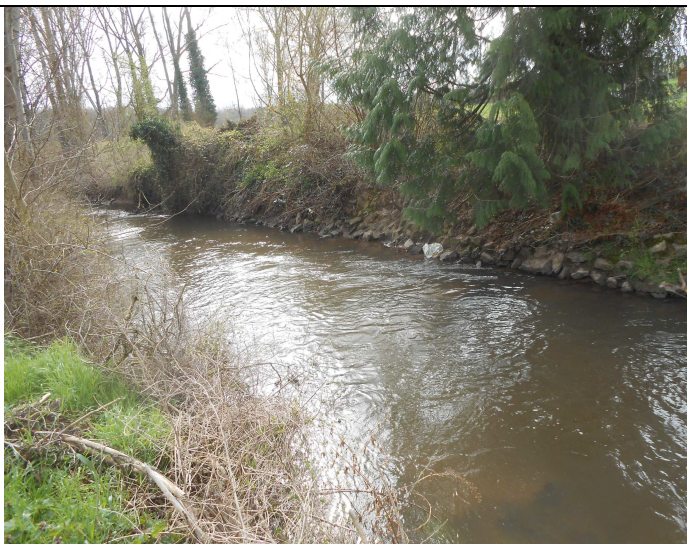
<p><b>Foto 2 am 29.03.2023</b> (bachabwärts)</p> <p><b>Bestand:</b> Queichabschnitt unterhalb der Neumühle. Ehemalige Uferbefestigungen mittels Steinsatz bzw. Steinschüttungen sind größtenteils erodiert. Der Gehölzsaum ist lückig.</p> <p><b>Maßnahme:</b> Kein Ersatz erodierter Uferbefestigungen durch harten Verbau, bei Bedarf ingenieurbioologische Bauweise (z. B. Weidenspreitlage) (UU). Entfernung standortfremder Gehölze (EE), Erlenpflanzung im Mittelwasserbereich (EP 2).</p>

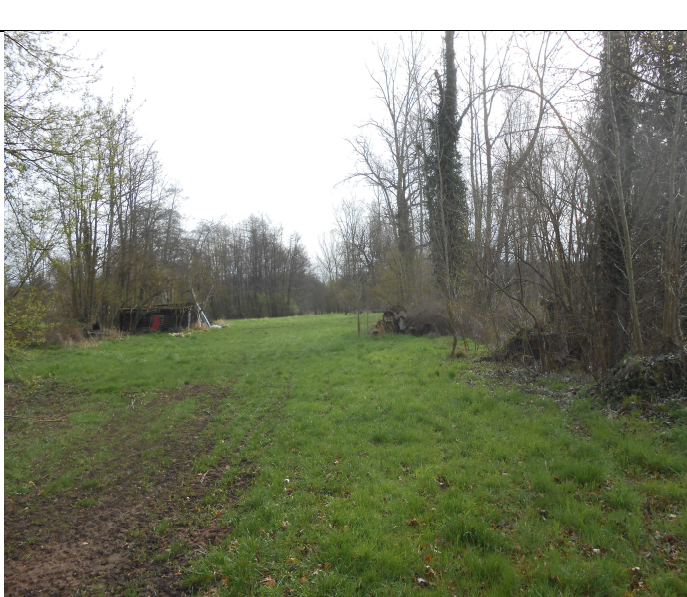
<p><b>Foto 3 am 29.03.2023</b> (bachabwärts)</p> <p><b>Bestand:</b> Als Grünland genutztes Gelände der Fuchsmühle zwischen der Queich (rechts) und dem Fuchsbach (links). An beiden Gewässern ist ein beidseitiger Ufergehölzsaum vorhanden. Stellenweise findet man in Gewässernähe Ablagerungen von Holz, Bauschutt und anderen Materialien.</p> <p><b>Maßnahmen:</b> Entfernung gewässernaher Ablagerungen am Fuchsbach (SE 1) und an der Queich (SE 2).</p>

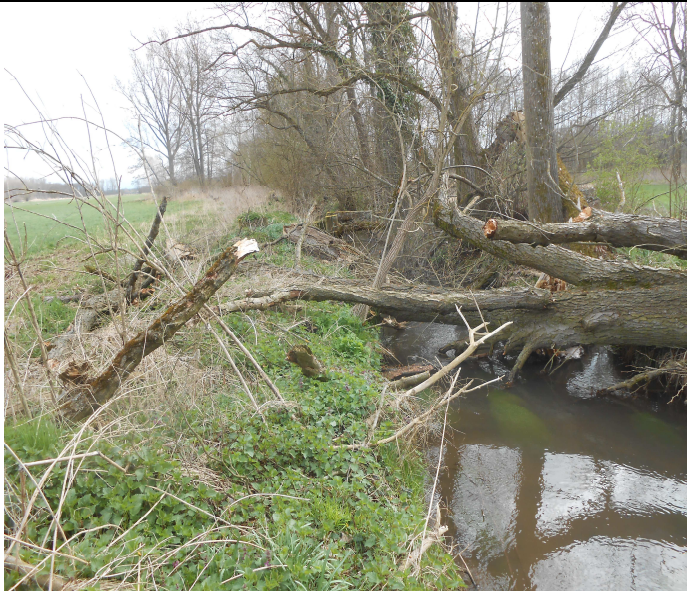
<p><b>Foto 4 am 29.03.2023</b> (bachabwärts)</p> <p><b>Bestand:</b> Naturnaher Zustand des Fuchsbachs etwa auf halber Strecke zwischen der Fuchsmühle und dem „Schwarzen Wehr“. Ein ausreichend breiter Gewässerrandstreifen (etwa 10 m) ist abschnittsweise bereits vorhanden. Totholzeinträge fördern die eigendynamische Entwicklung.</p> <p><b>Maßnahmen:</b> Erhaltung bzw. Förderung der Strukturentwicklung durch Verzicht auf Gewässerunterhaltung (JU). Durchgehende Einrichtung eines beidseitigen mindestens 10 m breiten Randstreifens (SG 1).</p>

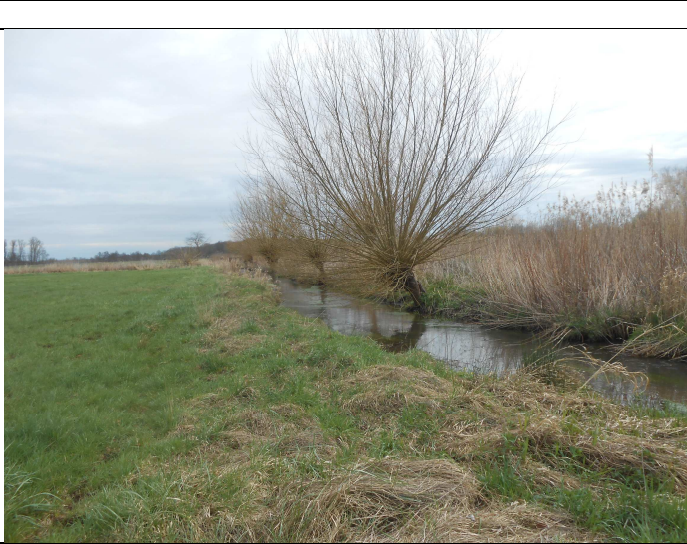
<p><b>Foto 5 am 29.03.2023</b> (bachabwärts)</p> <p><b>Bestand:</b> Kopfweiden rechtsseitig entlang des Fuchsbachs oberhalb des „Schwarzen Wehrs“. Linksseitig fehlt ein ausreichend breiter Gewässerrandstreifen.</p> <p><b>Maßnahmen:</b> Kopfweidenpflege entlang des Fuchsbachs (PK). Einrichtung eines linksseitigen, mindestens 10 m breiten, nicht gemähten Gewässerrandstreifens (SG 1).</p>

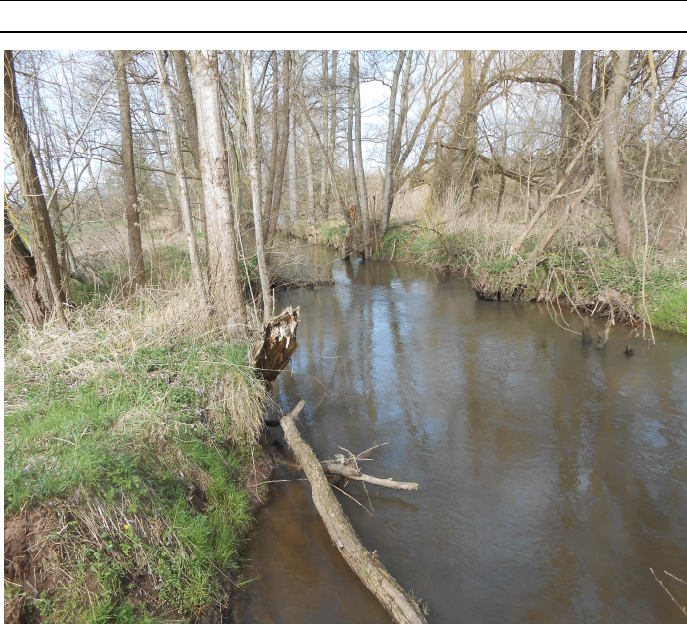
<p><b>Foto 6 am 29.03.2023</b> (bachaufwärts)</p> <p><b>Bestand:</b> Zustand der Queich auf Höhe des „Schwarzen Wehrs“. Gehölzbestandene Saumstreifen sind auf beiden Uferseiten existent. Die in Ansätzen vorhandenen Uferbuchten, Prallbäume und Totholzansammlungen stellen wichtige Strukturelemente dar.</p> <p><b>Maßnahmen:</b> Zulassen der eigendynamischen Entwicklung der Queich. Reduktion der Gewässerunterhaltung, Entfernung von größerem Totholz nur zur Gefahrenabwehr (SU). Durchgehende Einrichtung von beidseitigen mindestens 10 m breiten Gewässerrandstreifen (SG 2).</p>
